17-12-2022, Zeer grote brand Laurens Stommeweg Middelburg

Evaluatie optreden brandweer

Datum: 13 februari 2023

Versie: 1.0 (13-02-2023)

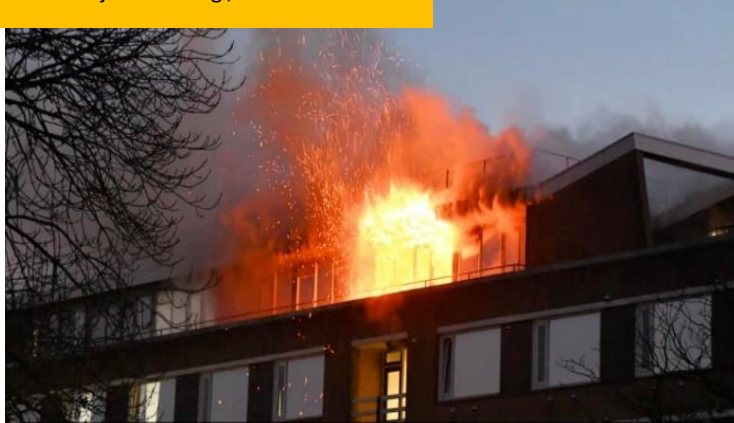
08.15 u zijde Breeweg / laan der VN

De AL4550 is in opdracht van de 110 aan de zuidzijde (zijde Breeweg) opgesteld. Er is een opstelplaats voor een redvoertuig voorbereid op het grasveld aan de zuidzijde. Hier is een extra poort en verharding aangebracht met doorgroeiblokken. Zie [\[bijlage 2.3\]](#) voor de complete schets van de situatie.

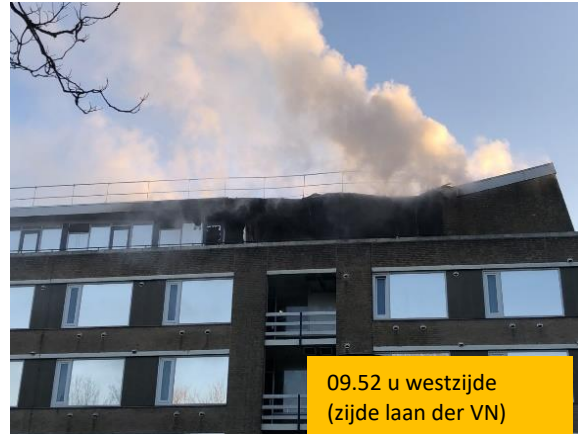
De AL4550 is niet meer inzetbaar omdat het voertuig is weggezakkt door de zachte ondergrond. De AL4550 moest met behulp van de HV4570 worden losgetrokken. De HV4570 is zonder medeweten van OCB vanaf de kazerne ingezet.

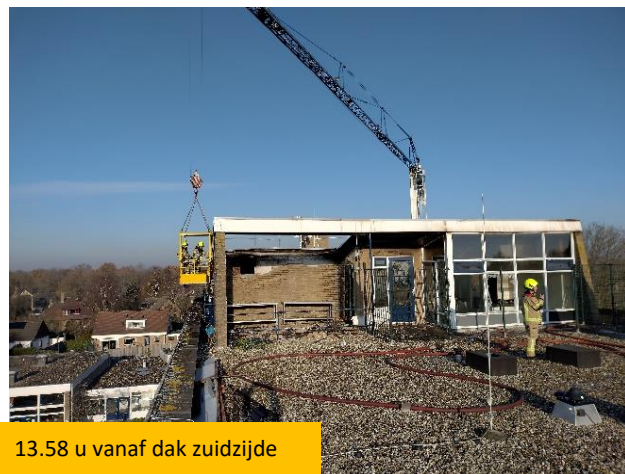
De kraan is geplaatst direct bij de hoofdingang, zo kon met de giek het gehele pand worden bereikt. Om de kraan daar te plaatsen zijn eerst de brandweereenheden daar weggehaald. Om circa 13.45 uur was de kraan inzetbaar.

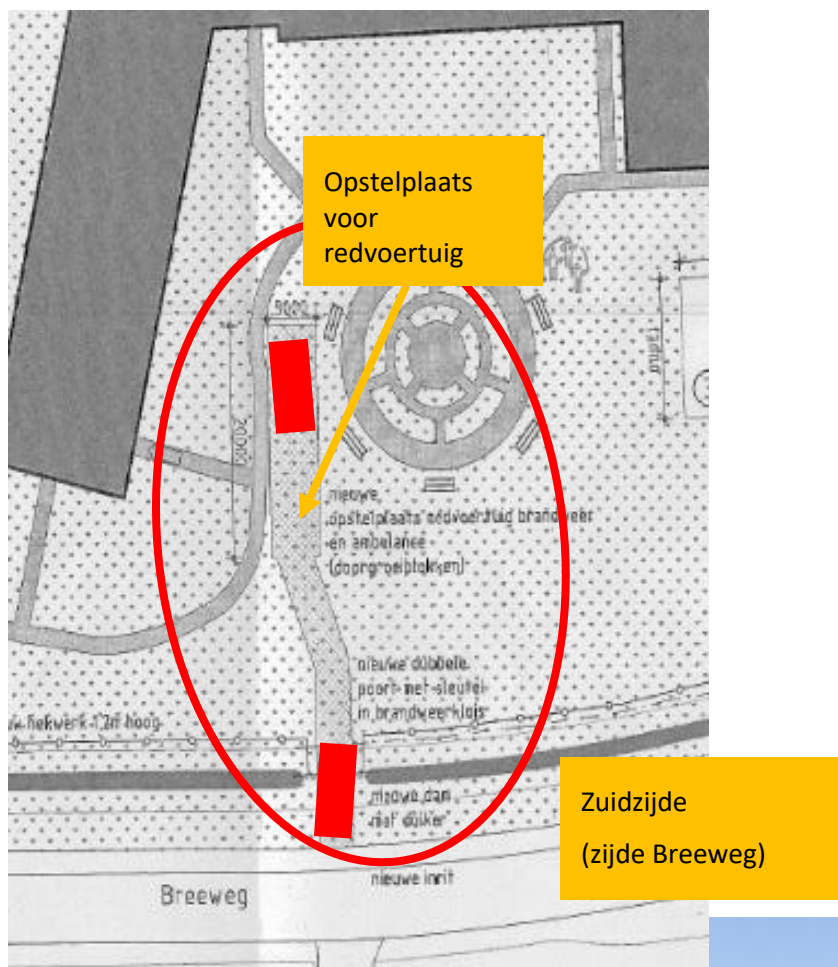
2.3 Opstelplaats ten behoeve van redvoertuig (AL4550) op grasveld aan zuidzijde AZC

AL4550 opgesteld net naast de doorgroeiblokken en deels afgestempeld op voetpad.
