Brandontwikkeling wooncomplex Joan Muyskenweg
Zeer grote brand aan Joan Muyskenweg 4 op 3 juni 2023

2. Het incident aan de Joan Muyskenweg

3. Brandverloop en brandoorzaak

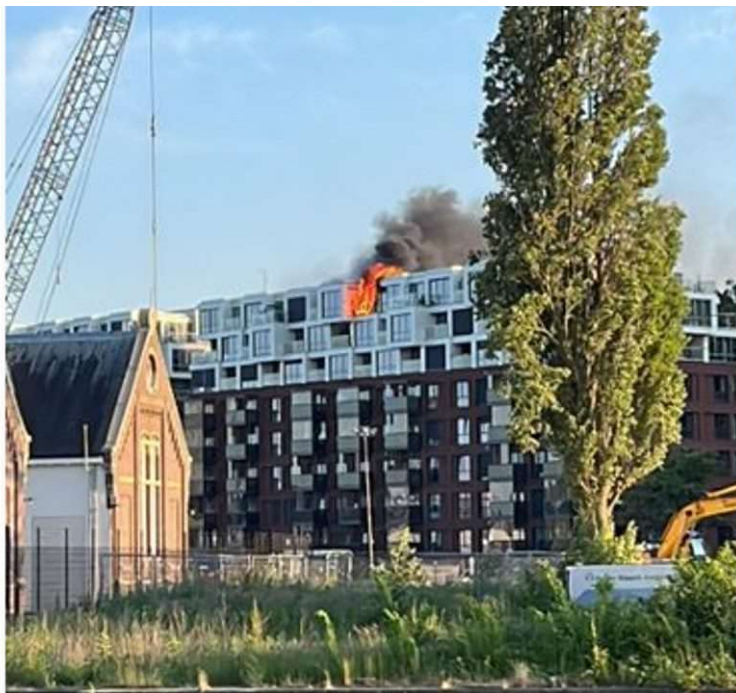
20:42

Nadat de blussing noodgedwongen is gestopt door het falen van de droge blusleiding kan de brand zich ongestoord verder uitbreiden. De brand bereikt het dak voordat de brandweer de alternatieve watertoevoer heeft gerealiseerd. De brandbare dakopbouw (isolatiemateriaal en bitumen) in combinatie met de wind maken dat het vuur zich vanaf 20.42 uur snel uitbreidt. De benedenwindse helft van het dak staat spoedig in zijn geheel in brand. De brandweer moet zich dan terugtrekken van de achtste verdieping. Ze hebben inmiddels weliswaar water beschikbaar, maar vanaf de achtste verdieping is deze dakbrand niet te bestrijden.

Afbeelding 2.4: Brand omstreeks 20.42 uur

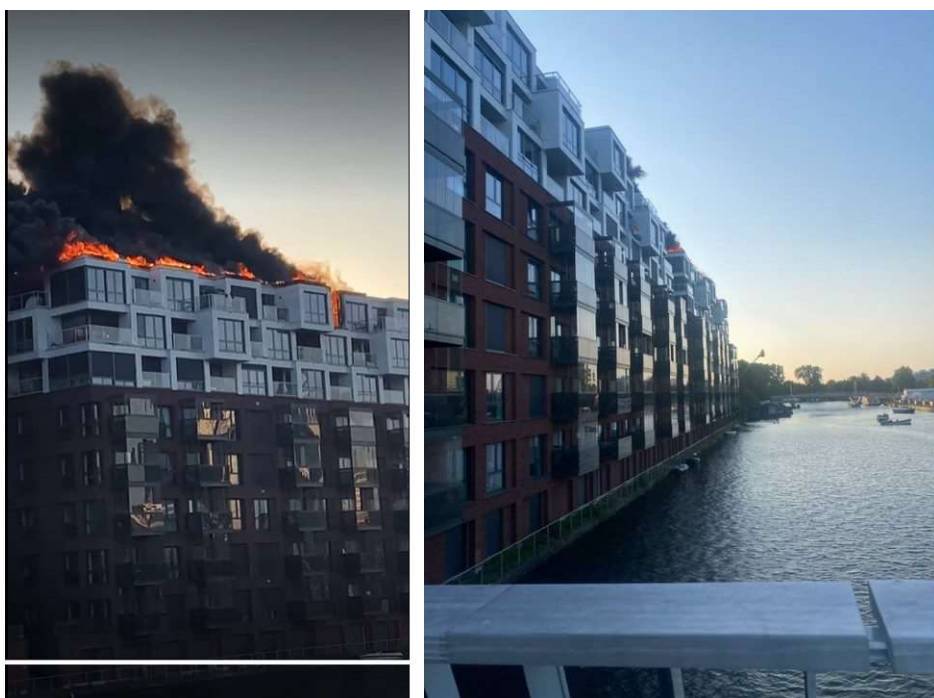
20:52

Afbeelding 2.5 Brand waterzijde omstreeks 20.52 uur

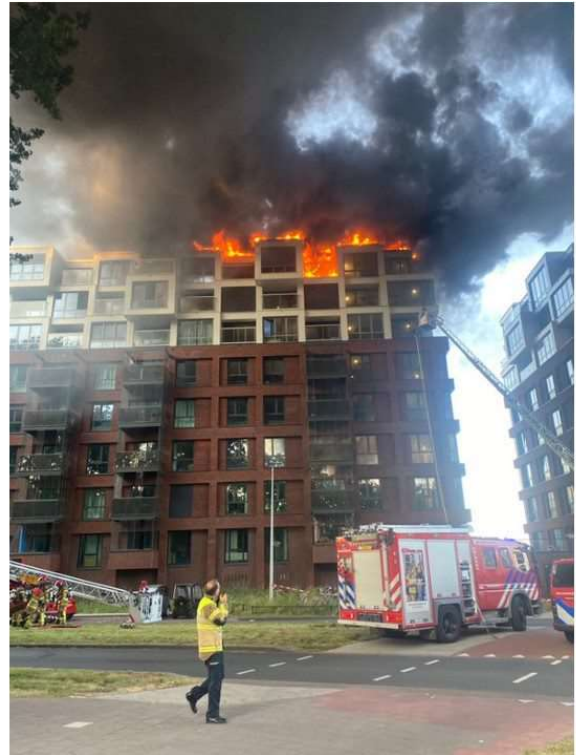
20:59

Afbeelding 2.6 De brand straatzijde omstreeks 20.59 uur

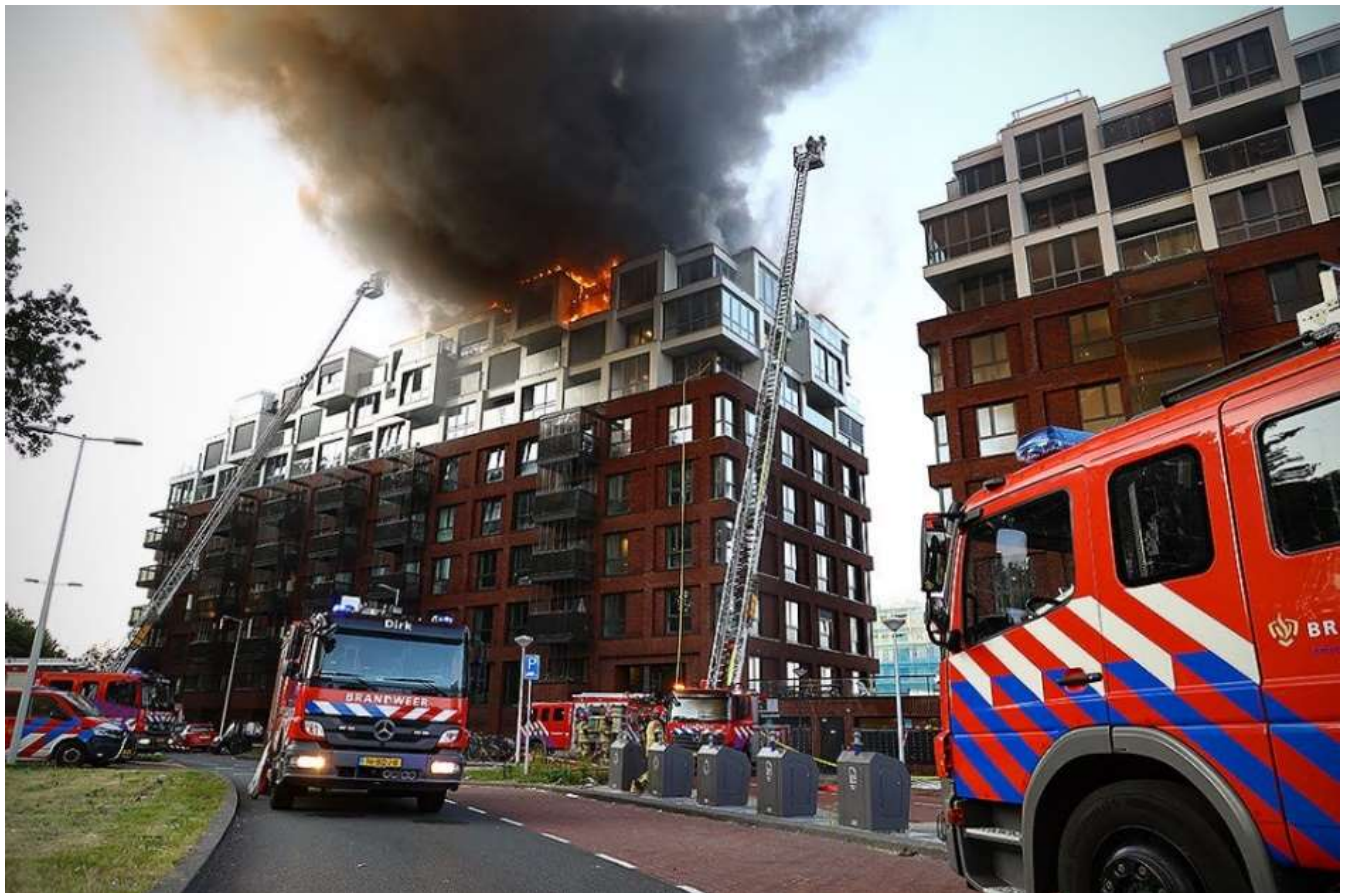
Afbeelding 2.7 De inzet met torenstralen omstreeks 20.59 uur

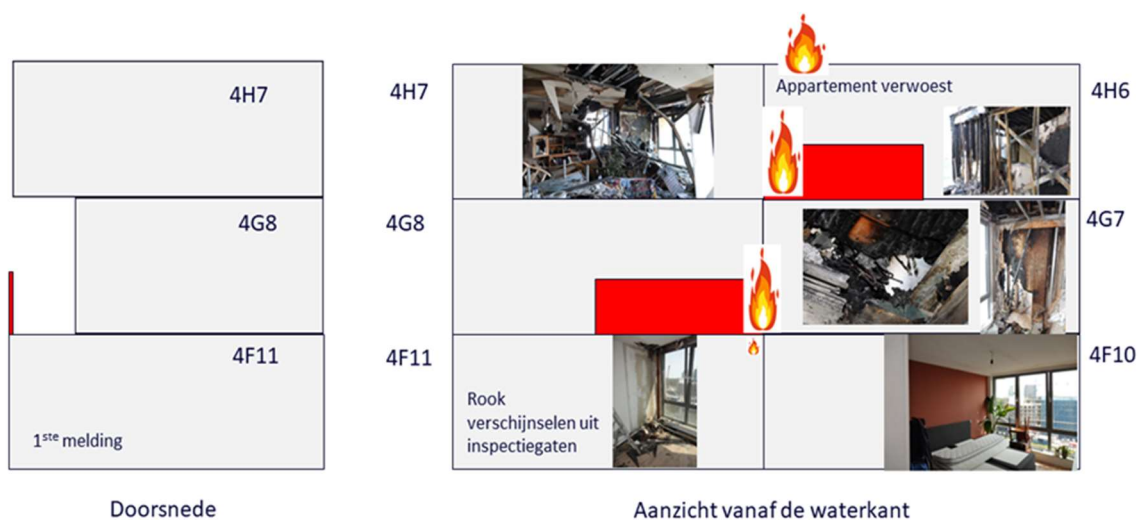
Afbeelding 3.1: Het brandverloop op verdieping 6, 7 en 8.

Het vuur heeft zich in de wand voortgeplant naar de achtste verdieping en vervolgens naar het dak. Daar heeft de brand zich snel kunnen uitbreiden door een combinatie van brandbaar dakmateriaal en flinke wind. (zie foto's tijdlijn in de bijlage 6.2)

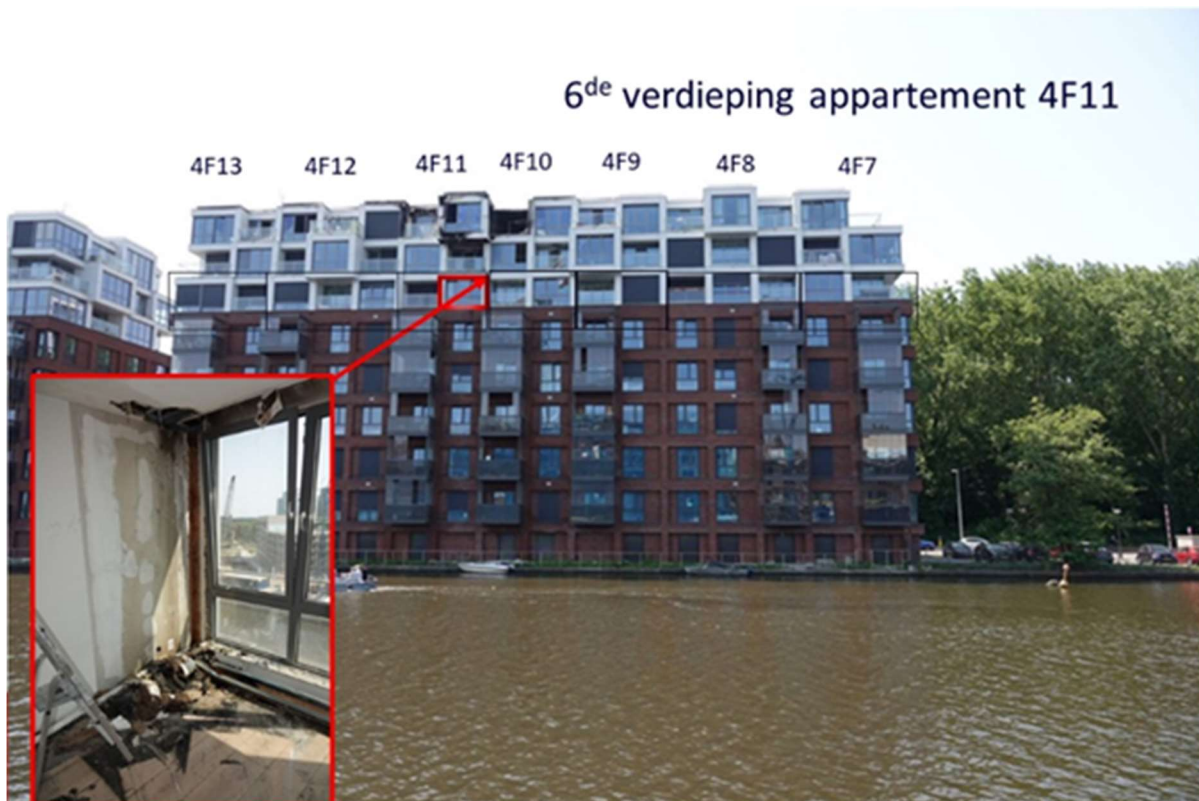
Afbeelding 3.2 De schade op de zesde verdieping

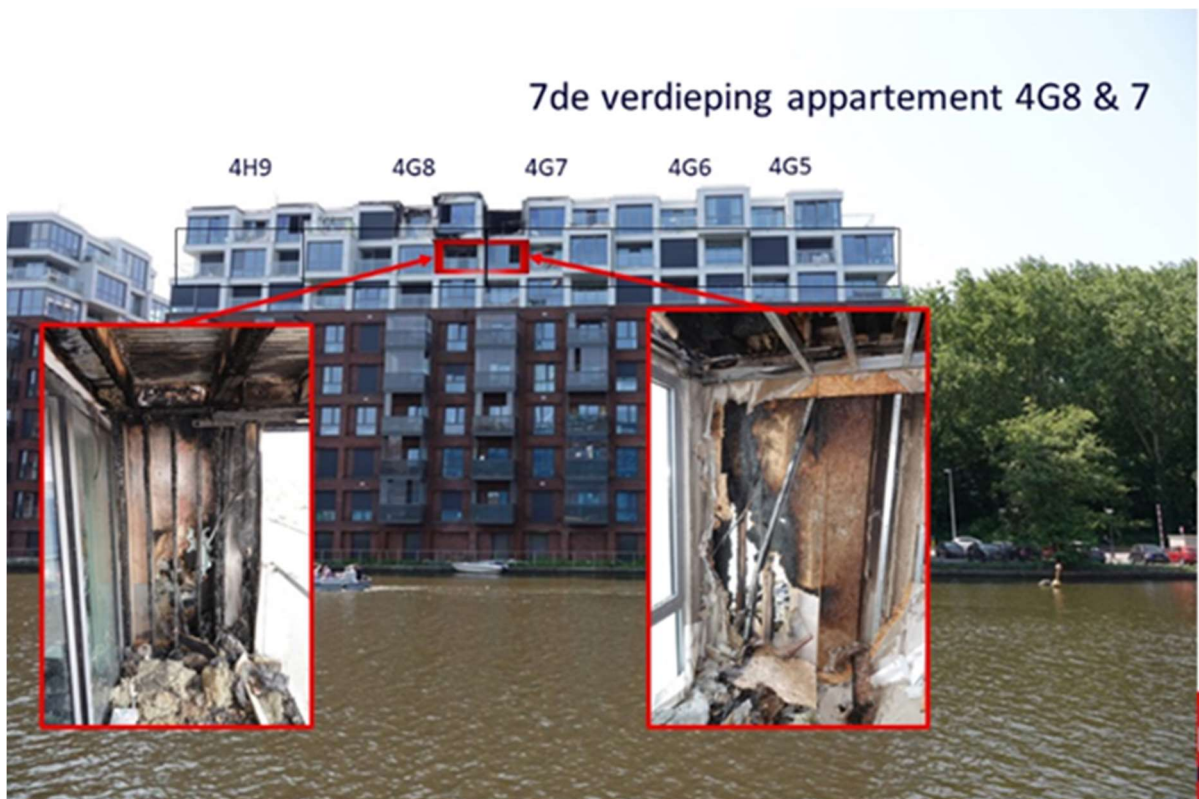
Afbeelding 3.3 De schade op de zevende verdieping

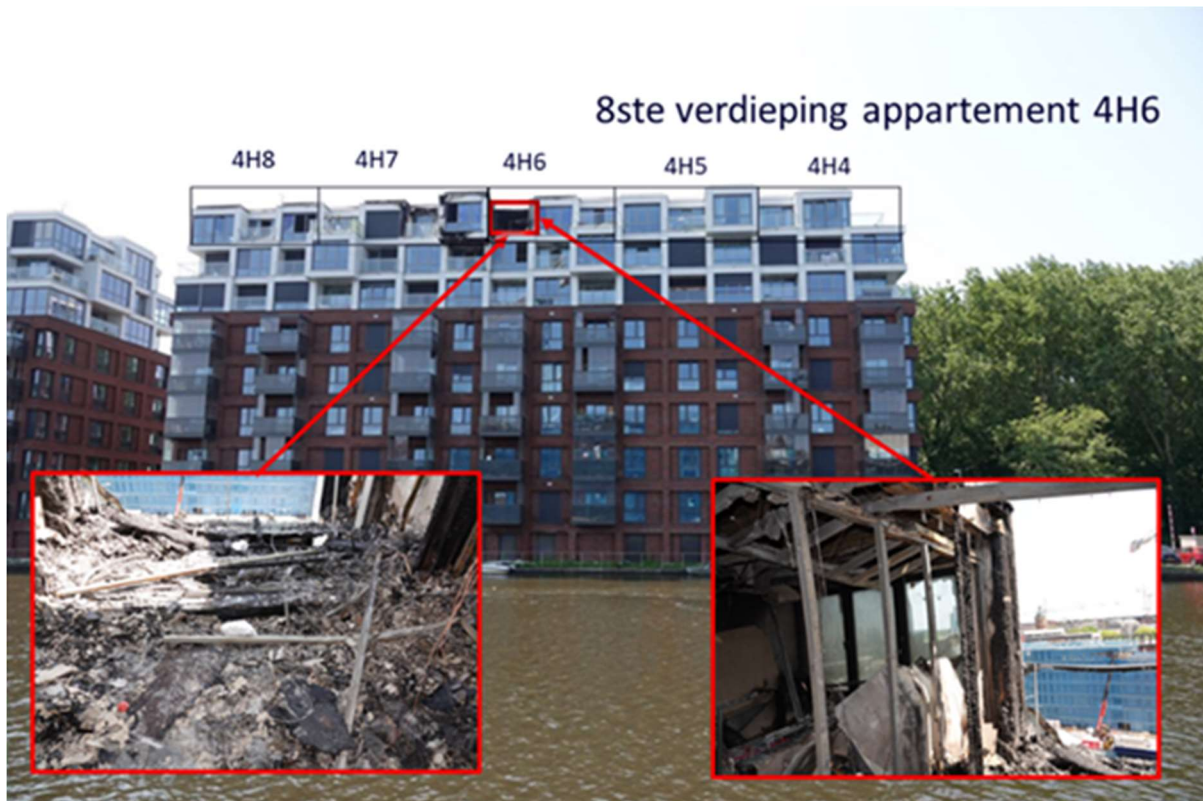
Afbeelding 3.4 De schade op de achtste verdieping

Als het vuur het dak bereikt, breidt de brand zich door het brandbare dakmateriaal en de flinke wind snel uit over het gehele, benedenwindse dak.

Om te voorkomen dat een brand op/in het dak zich snel kan uitbreiden, moet het gehele dak (inclusief isolatie) moeilijk brandbaar zijn.

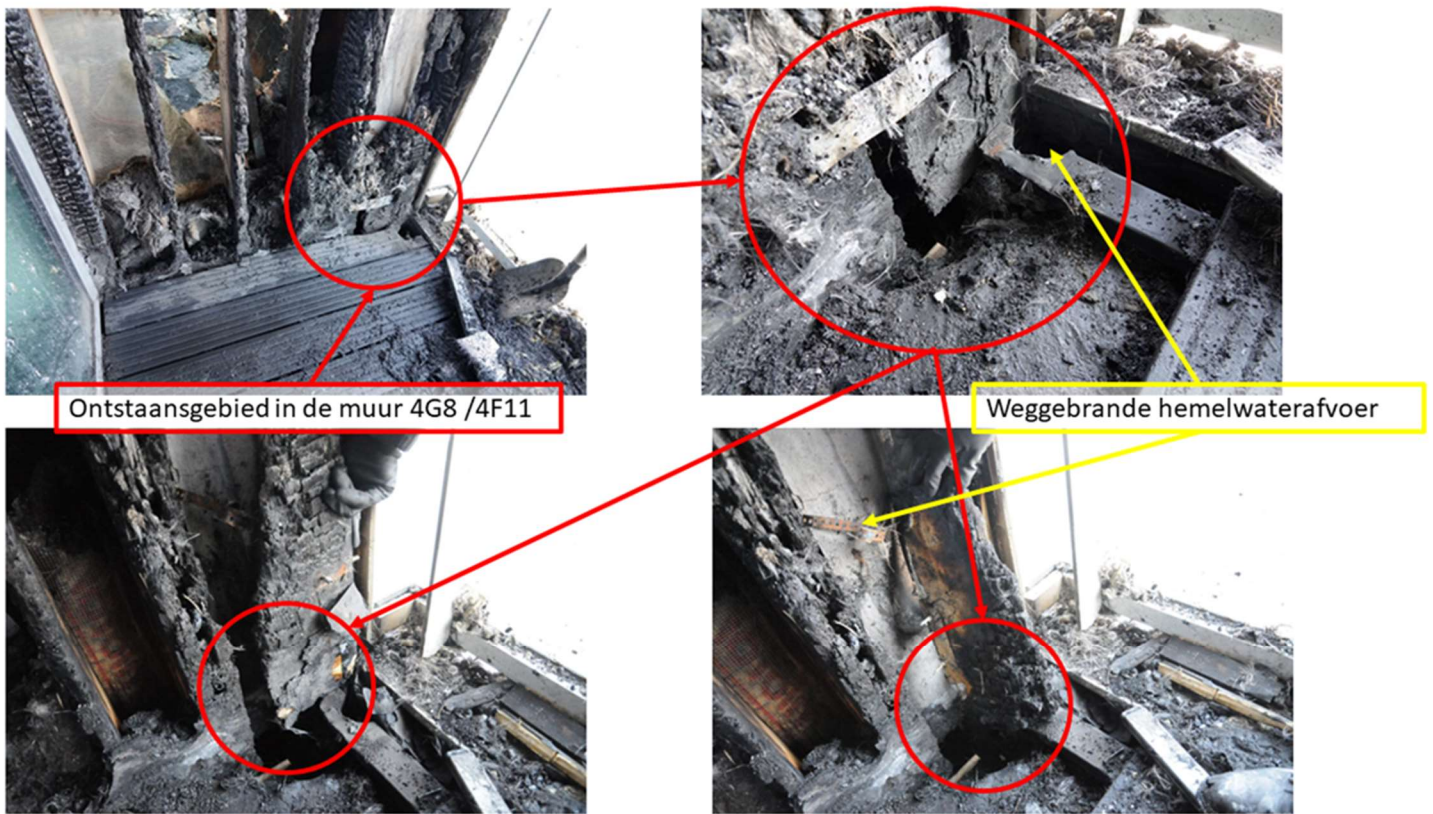
Uit het brandonderzoek van TBO komt geen duidelijke oorzaak naar voren. De oorzaak wordt geclassificeerd als 'Onbekend'.

De brand is ontstaan in de onderkant van de balkonmuur van appartement 4G8. Dit ontstaansgebied grenst aan de hoek in het plafond van het appartement 4F11.

Figuur 3.5 Plaats van ontstaan van de brand

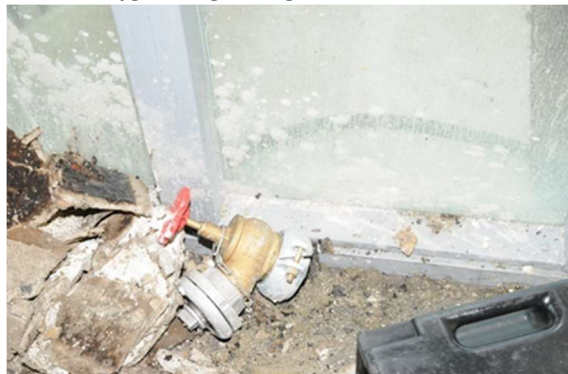
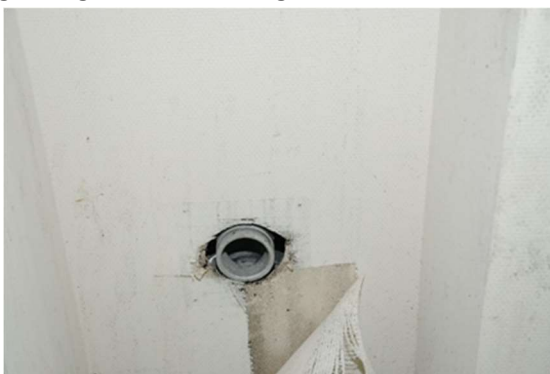
De bezetting van Diemen krijgt de opdracht om alle acht verdiepingen na te lopen bij de afsluiters van de stijgleiding om te kijken wat er aan de hand is. Op de bovenste, achtste verdieping is de aansluiting van de stijgleiding eraf geschoten waardoor de stijgleiding onbruikbaar is geworden.

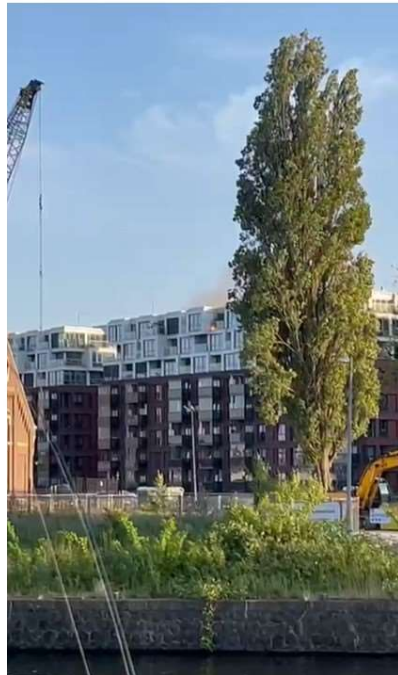
20:34

- Uitslaande brand op 8^{ste} verdieping
