Brandonderzoek Van Kinsbergenstraat Arnhem

18 juni 2023

Versie: definitief 13 september 2023

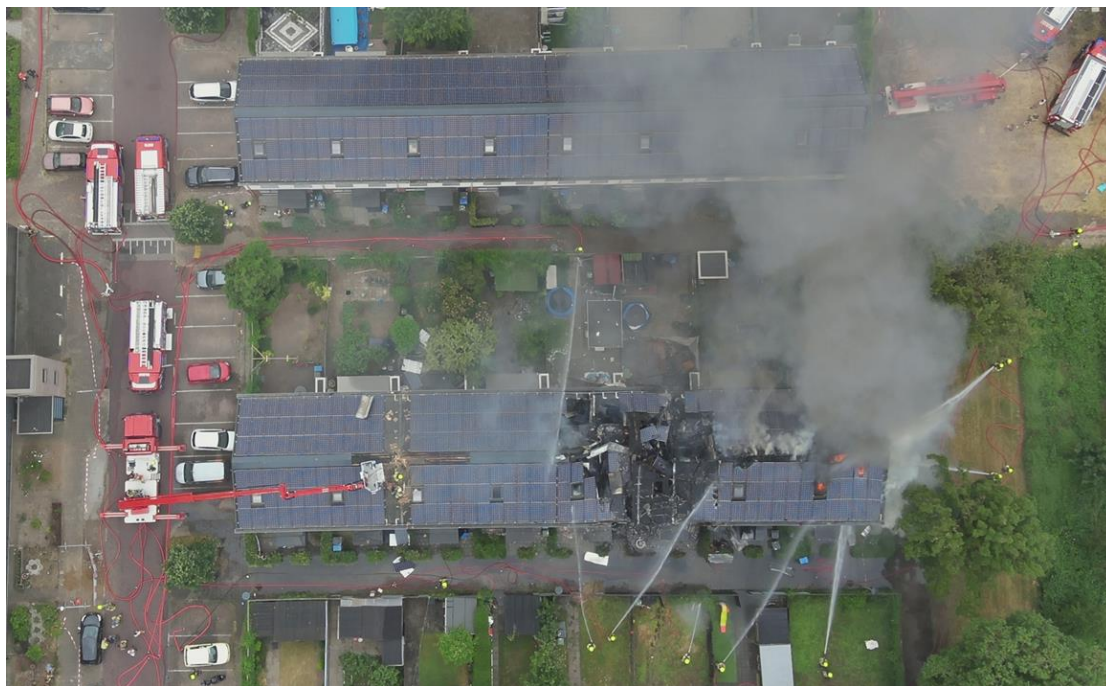
Figuur 6 Overzichtsfoto

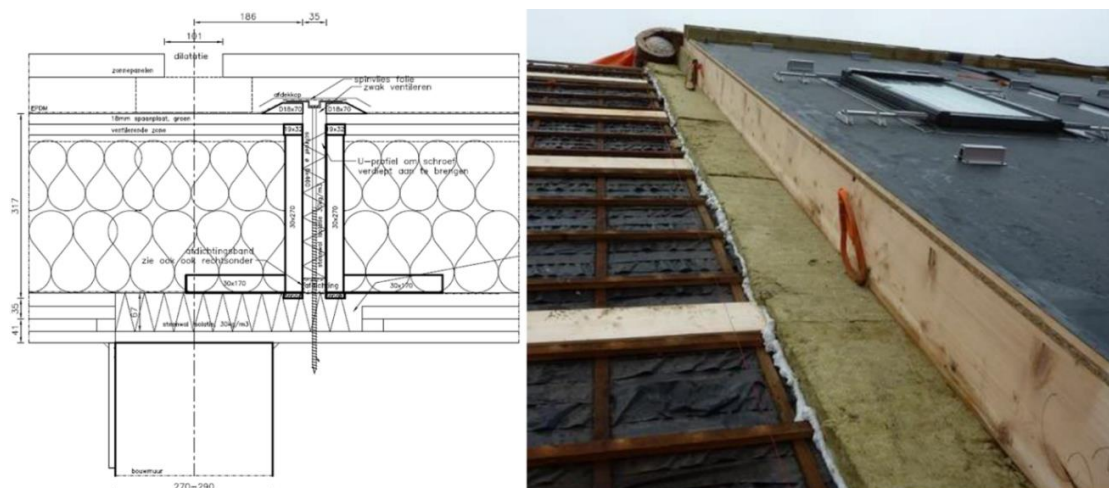
In figuur 13 staan het detail van de dakconstructie ter plaatse van de woningscheidende wand en een foto gemaakt van de dakconstructie tijdens de montage weergegeven. De aansluiting tussen het dakbeschot, de gordingen en de woningscheidende wandconstructie is aan één zijde van de wandconstructie dichtgezet met een plaat Promatect die op de wand is geschroefd. De naden zijn gedicht met een brandwerende kit. Zoals in figuur 13 zichtbaar is, ligt de aansluiting van twee dakelementen net naast de woningscheidende wandconstructie. Aan de voorzijde van de woning is het dak voorzien van een tuimeldakraam met tripleglas. Het dakraam heeft een ventilatierooster dat handmatig open of dicht kan worden gezet.

Figuur 13 Dakdetail Emergo 30-10-2015; brandwerende plaat bij wandconstructie is aanvullend ingetekend en foto Notitie NRI 23-11-2015

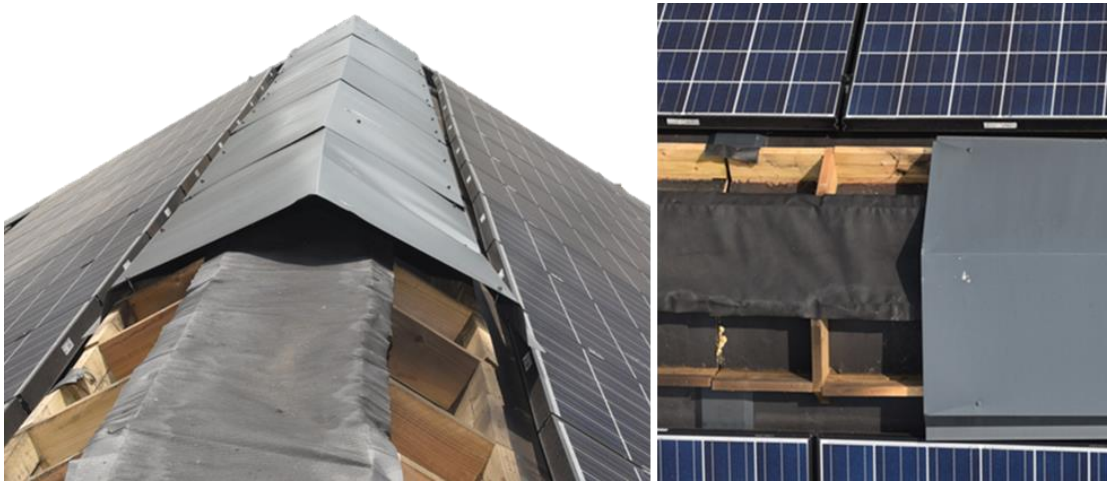
Op de prefab dakelementen is een houten constructie aangebracht. Deze is afgedekt door een afdekkap van metaal met een afwerking van plastisol (PVC) die aan de houten constructie is bevestigd. Zie figuur 14.

Figuur 14 Nokconstructie waar een deel van de afdekkappen vanaf is gehaald.

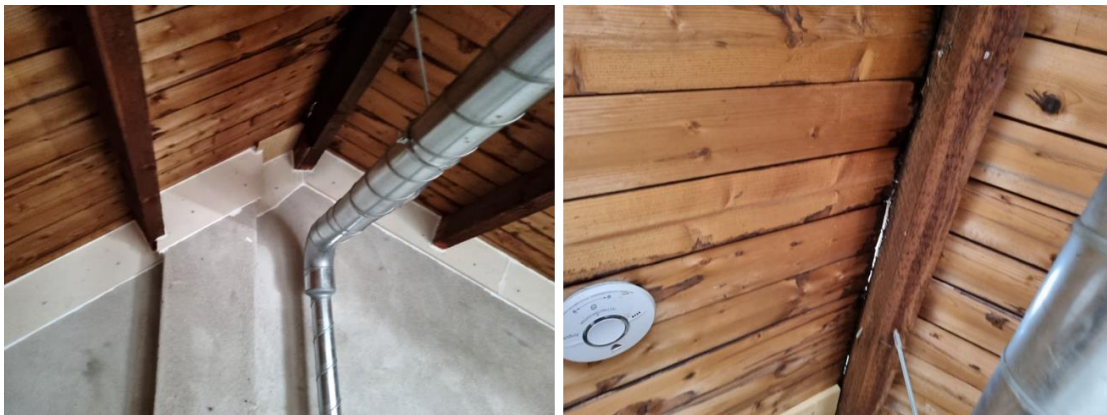
Aan de binnenzijde van de woningen is de afwerking van de dakvlakken van de zolder verschillend. Er zijn ook woningen waar door de bewoners een (slaap)kamer is gemaakt op de zolder. Het is niet van elke woning bekend hoe de afwerking was, omdat deze woningen tijdens de brand zijn gesloopt. Bij woningen nr. 38 en nr. 40 was het dakbeschot niet afgetimmerd. In figuur 15 is zichtbaar dat er een brandwerende plaat is aangebracht tegen de woningscheidende wand, afgewerkt met kit.

Figuur 15 Nok gezien vanaf de binnenzijde van de zolder van woning nr. 38

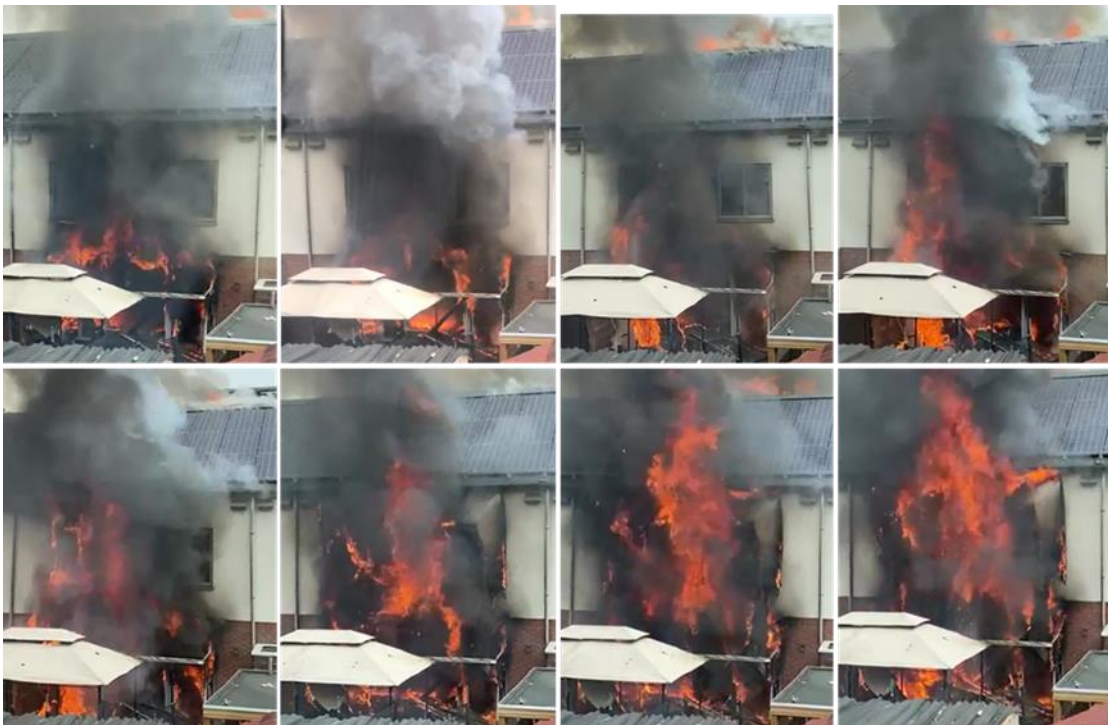
Als even voor 12:03 de inzet met de straal HD stopt, begint direct de omvang van de vlammen die naar buiten stromen groter te worden. Na 20 seconden zijn er aan de buitenzijde vlammen zichtbaar met een vlamlengten van circa 1 meter. Rond 12:05 staat nagenoeg de gehele achtergevel in brand. Zie figuur 32.

Figuur 33 Branduitbreiding aan de achterzijde van de gevel 12:03-12:05 Bron: Omwonende

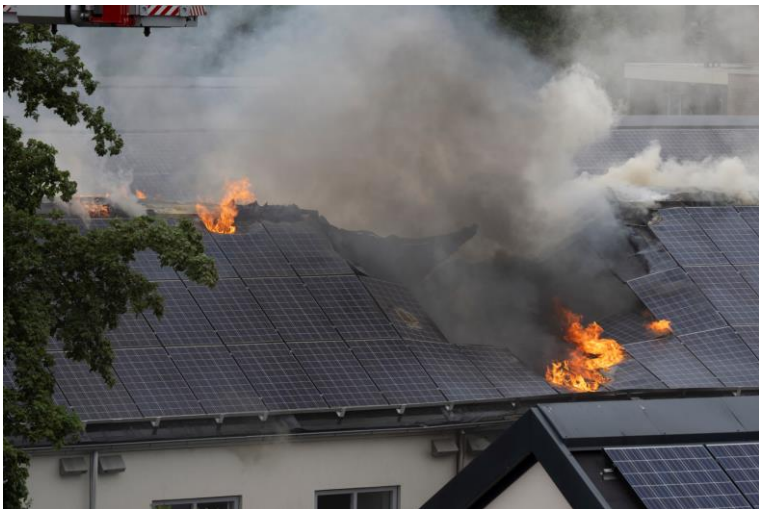
Vanaf 13:34 zijn vlammen zichtbaar die ook langs de zijkanten van de metalen afdekplaten van de nok komen. Ook zijn er aan de voor- en achterzijde van het dak vlammen zichtbaar die uit het dakvlak onder de nok komen. Bij woning nr. 42 zijn geen vlammen te zien er plaatse van het dak. Zie figuur 42.

Figuur 42 13:42, Branduitbreiding via de nokconstructie naar woning nr. 46 Bron: Heitink/Gelrenieuws.nl

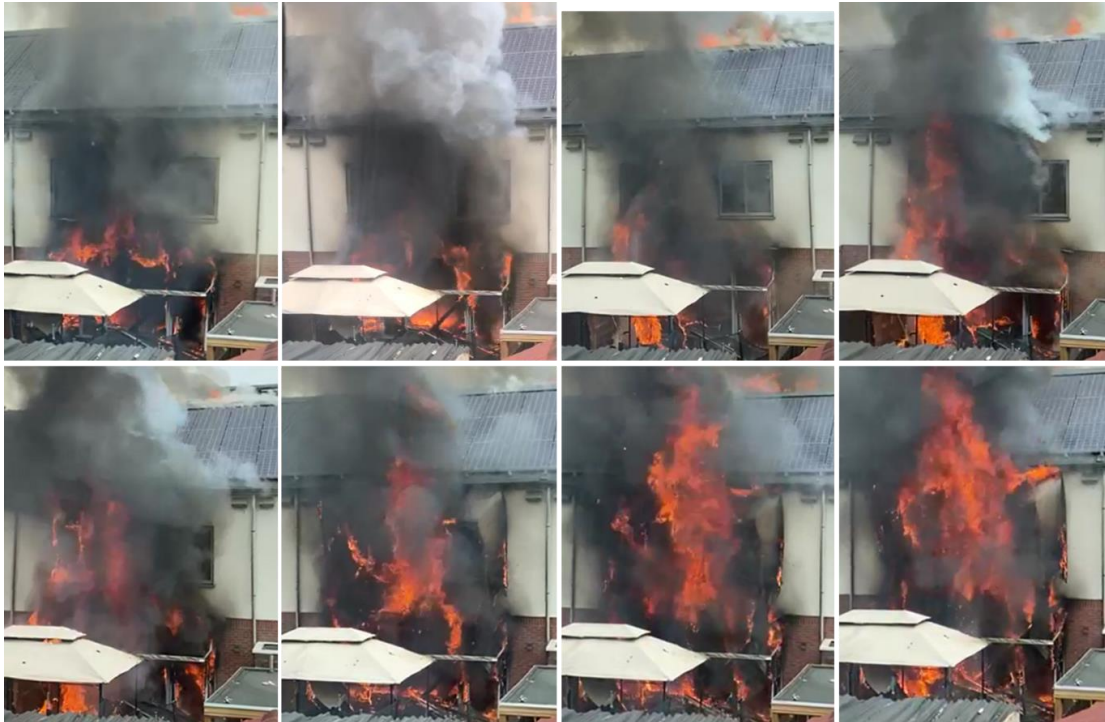
uitslaande brand die heeft plaatsgevonden vóór de inzet van de brandweer heeft het PS achter het stukwerk al enige tijd blootgesteld aan hitte.

Figuur 64 Branduitbreiding over de achtergevel. Bron: Omwonende

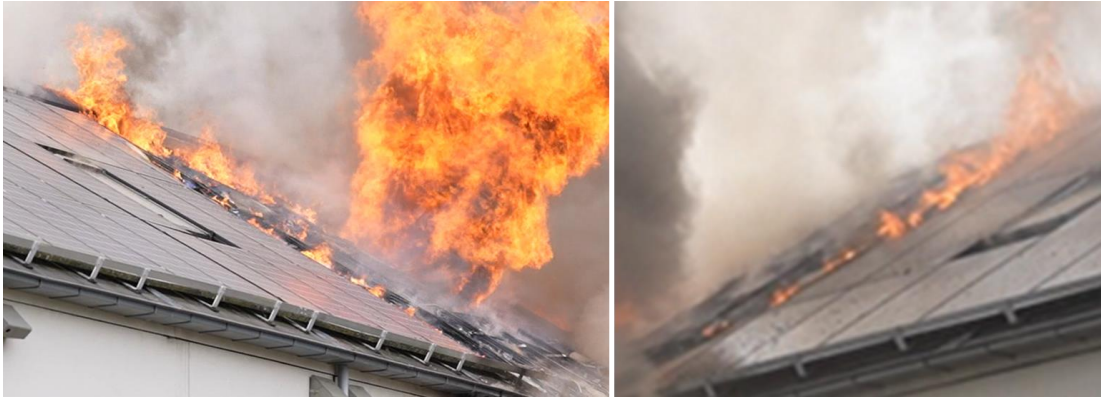
Figuur 68 12:10-12:12, Linker- en rechterzijde voorkant dak woning nr. 44. Vlammen komen onder zonnepanelen vandaan. Bron: Heitink/Gelrenieuws.nl

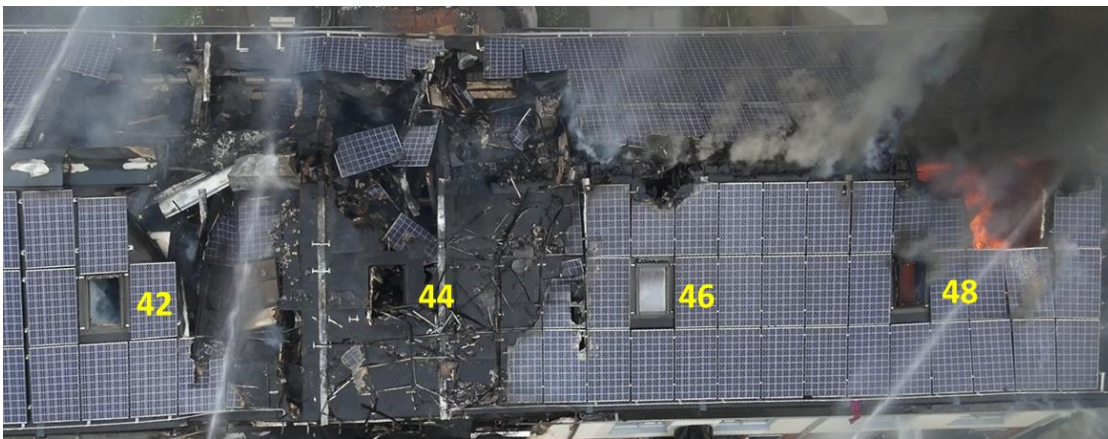
Figuur 71 Branduitbreiding over de nok van woning nr. 46 naar nr. 48

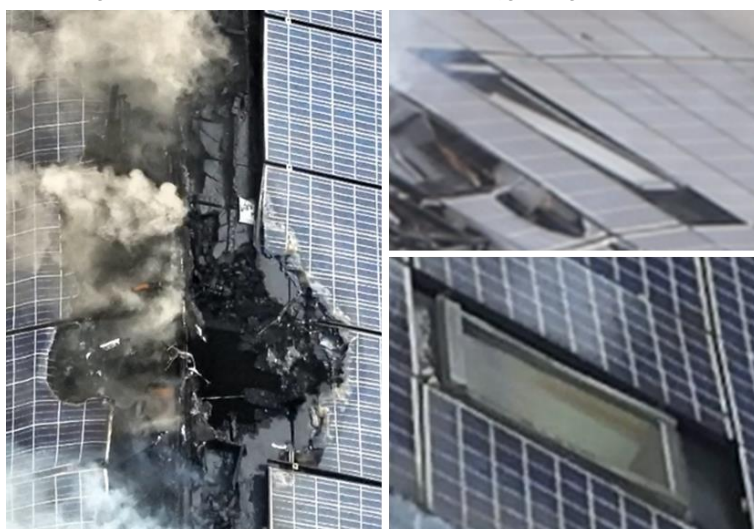
Figuur 73 Gat in dakconstructie woning nr. 46 en stand van het dakraam van deze woning

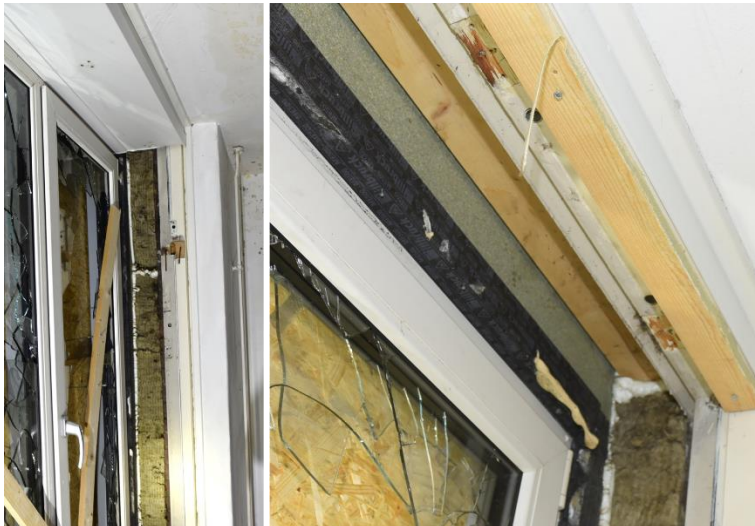
Figuur 76 Spouw aan de bovenzijde van het kozijn van de keuken

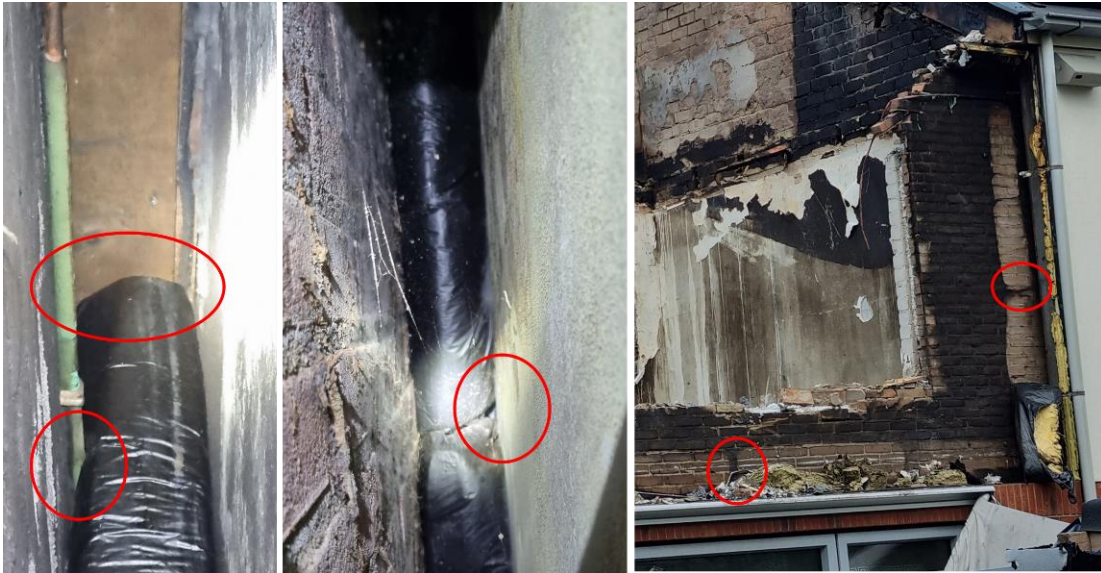
Figuur 78 Twee foto's van ingesealde glaswol verticaal in de spouw, rechts roetaanslag die duidt op openingen tussen de glaswol

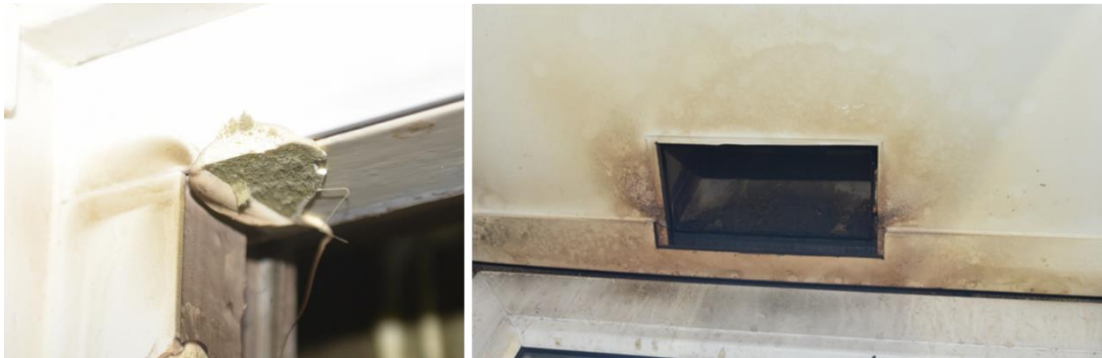
Figuur 80 Links rookverspreiding langs de aftimmering bij het kozijn en rechts langs de opening bij het ventilatiekanaal

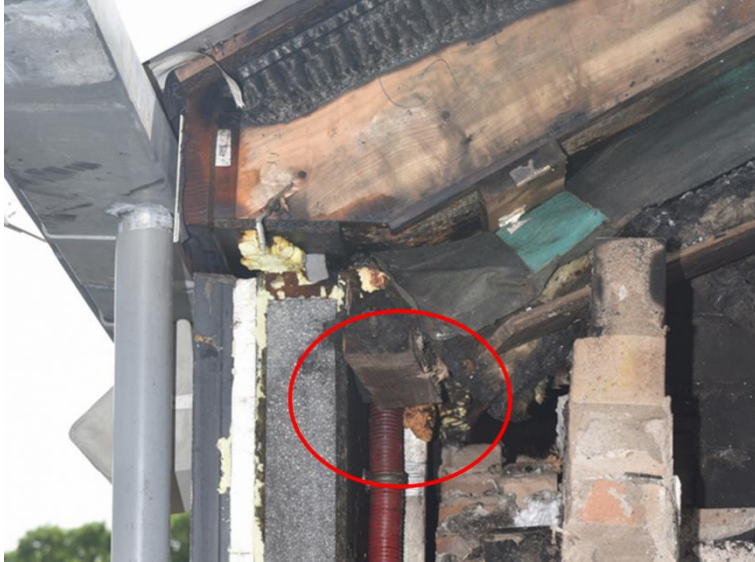
Figuur 82 Verbinding tussen de spouw van de gevel en de spouw van het dak

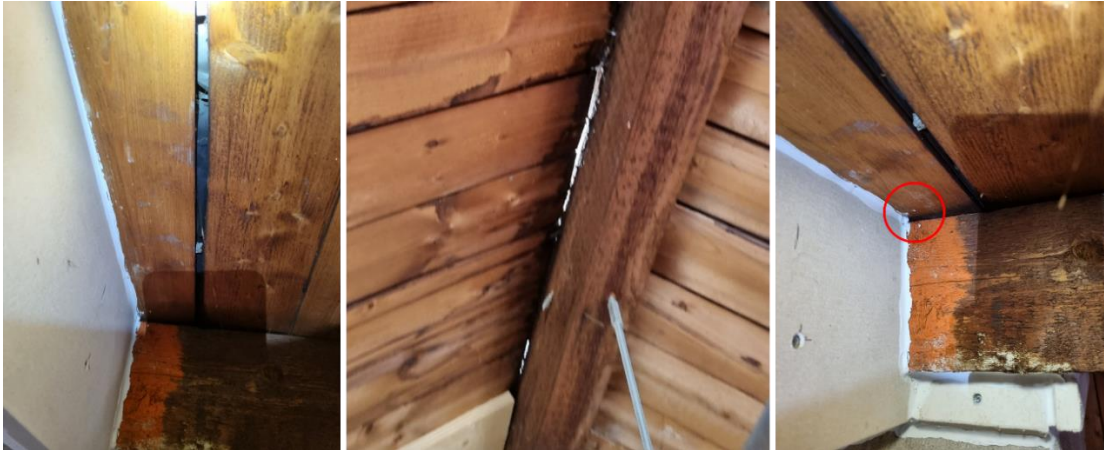
Figuur 83 Open verbindingen naar de zolder toe

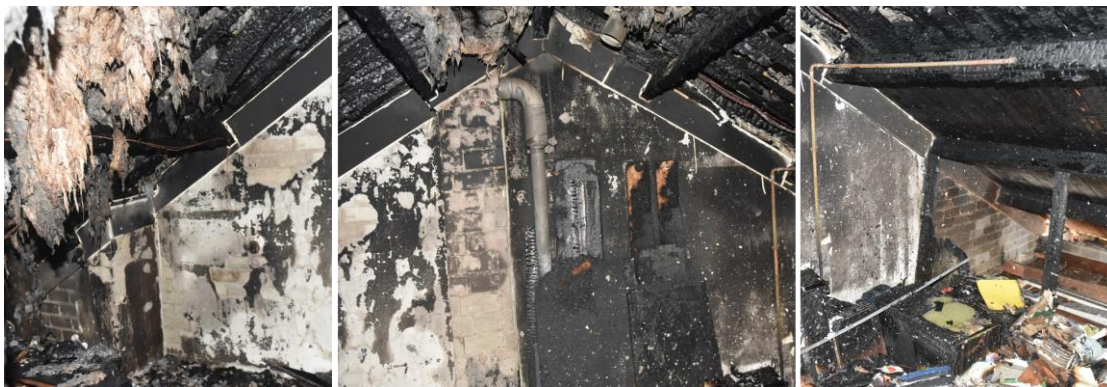
Figuur 86 Woningcheidende wand van woning nr. 40 naar woning nr. 42

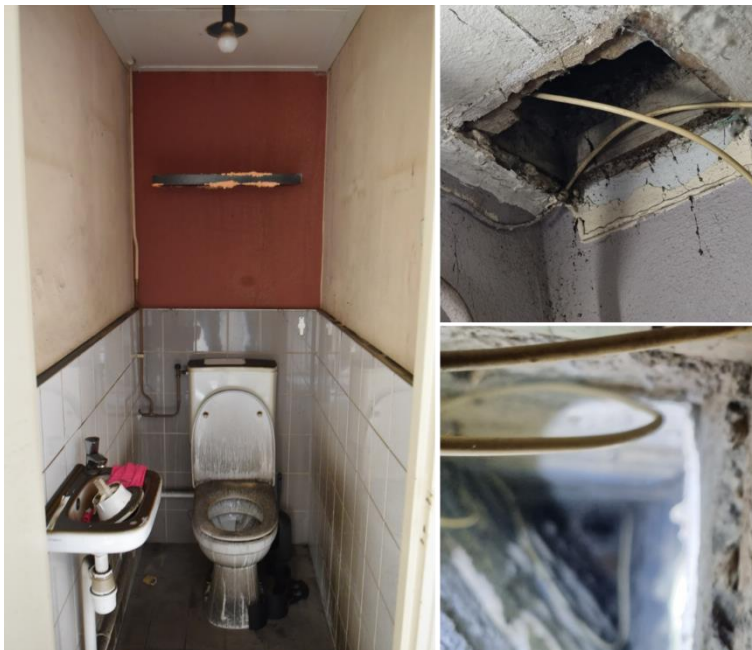
Figuur 87 Traject rookverspreiding naar toiletruimte

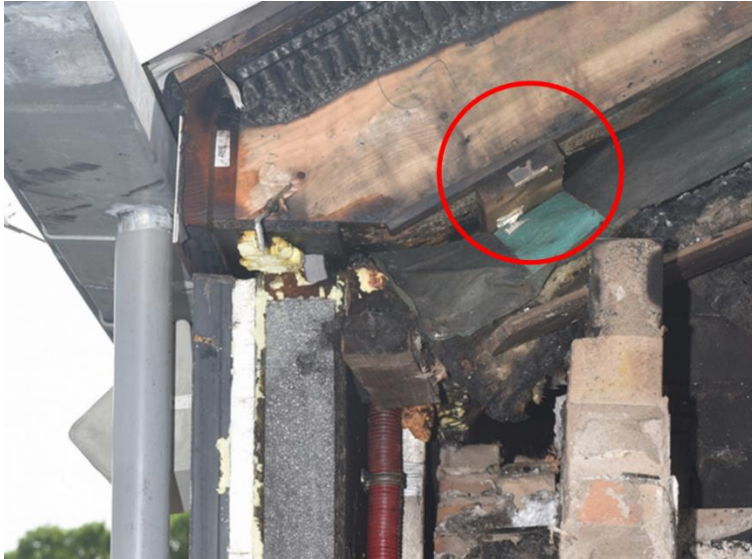
Figuur 88 Balk loopt door over de woningscheidende wand heen

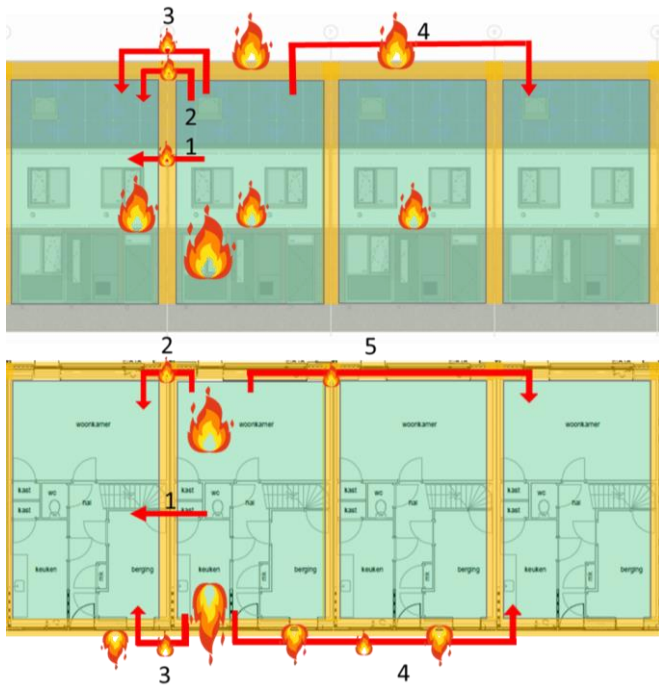
Figuur 89 Mogelijke trajecten van branduitbreiding

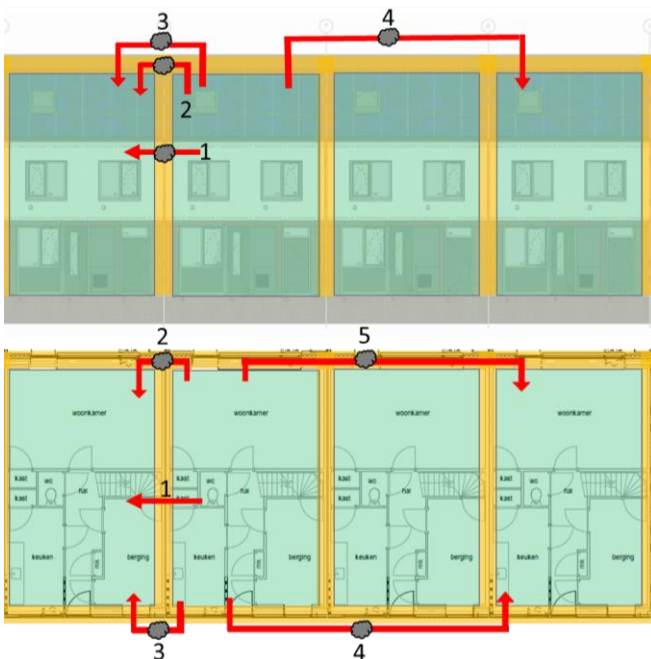
Figuur 90 Mogelijke trajecten van rookverspreiding

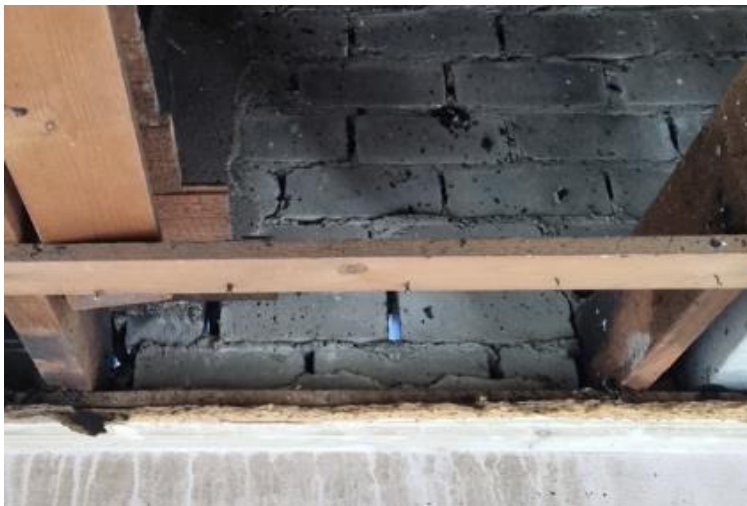
Figuur 97 Openingen ter plaatse van de stootvoegen in metselwerk in bij de ingemetselde vloerbalken

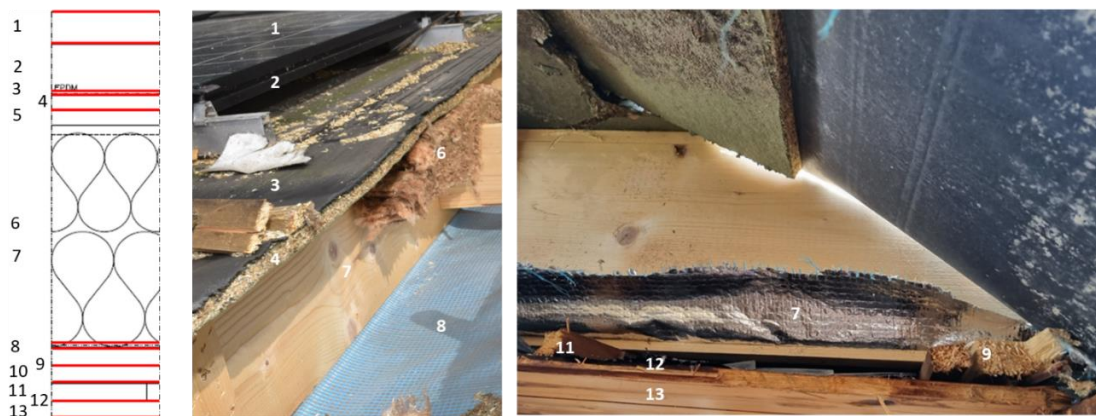
Figuur 100 Detail doorsnede dakconstructie en twee foto's van de aangetroffen situatie

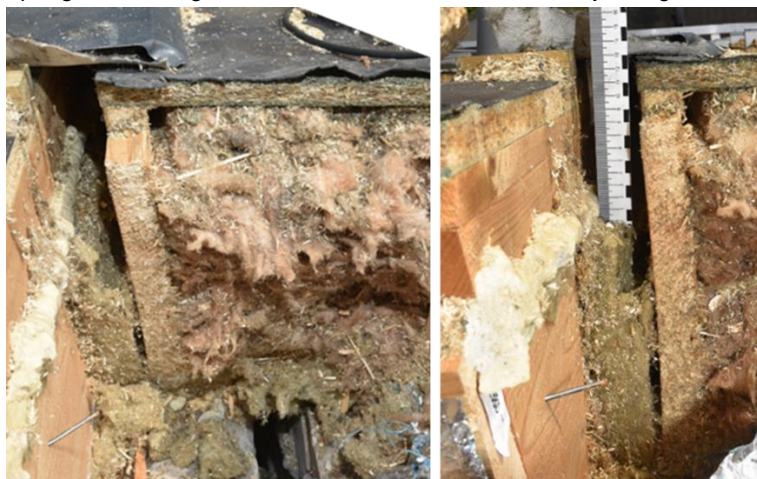
Figuur 103 Isolatie bij de aansluiting dakelementen ter plaatse van de woningscheidende wandconstructie

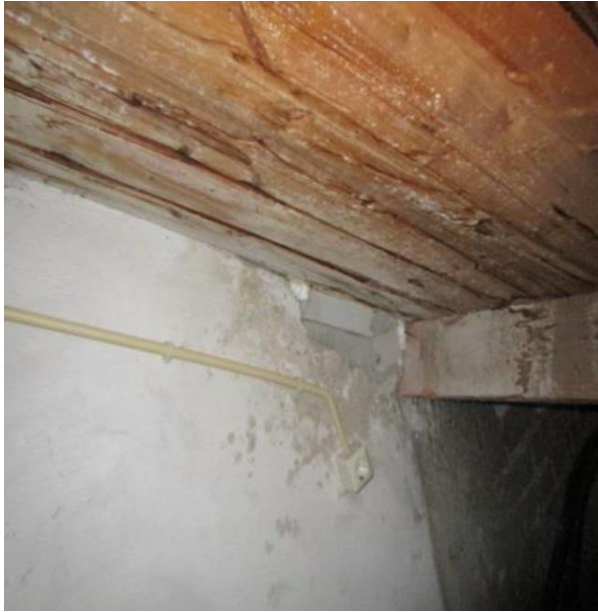
Figuur 107 Opening in wandconstructie is dichtgezet met metselwerk. Bron: Foto NRI N141127D.001/1682 23-11-2015

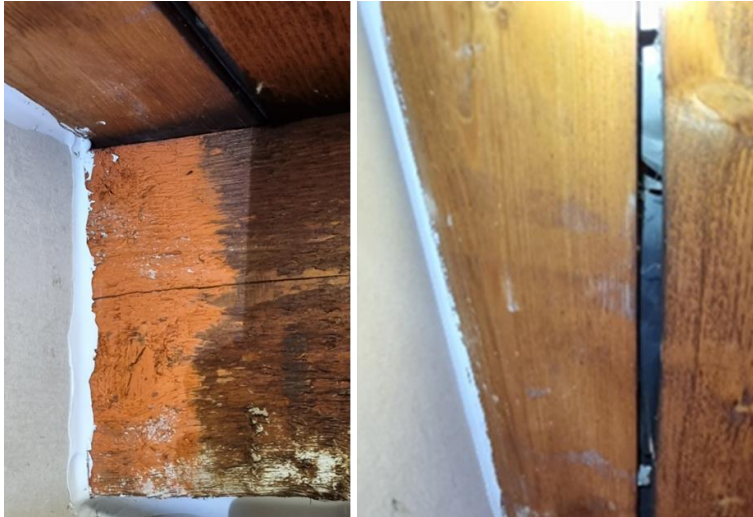
Figuur 112 Ruimte tussen de gording en het dakbeschot en ruimte tussen het hout van het dakbeschot

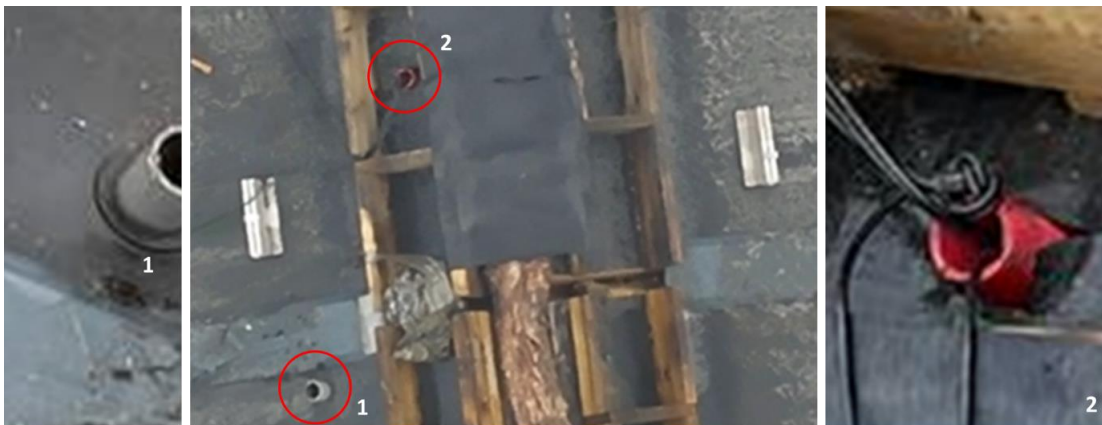
Figuur 113 Doorvoeringen in de dakconstructie

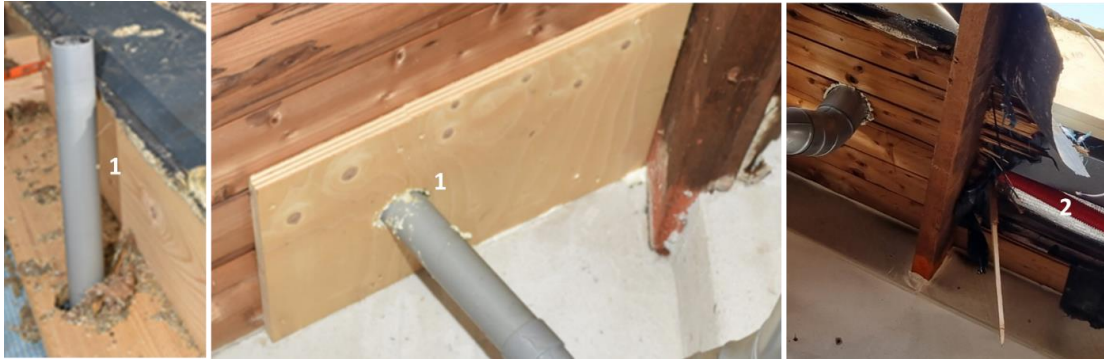
Figuur 114 Doorvoeringen in en door de dakconstructie heen

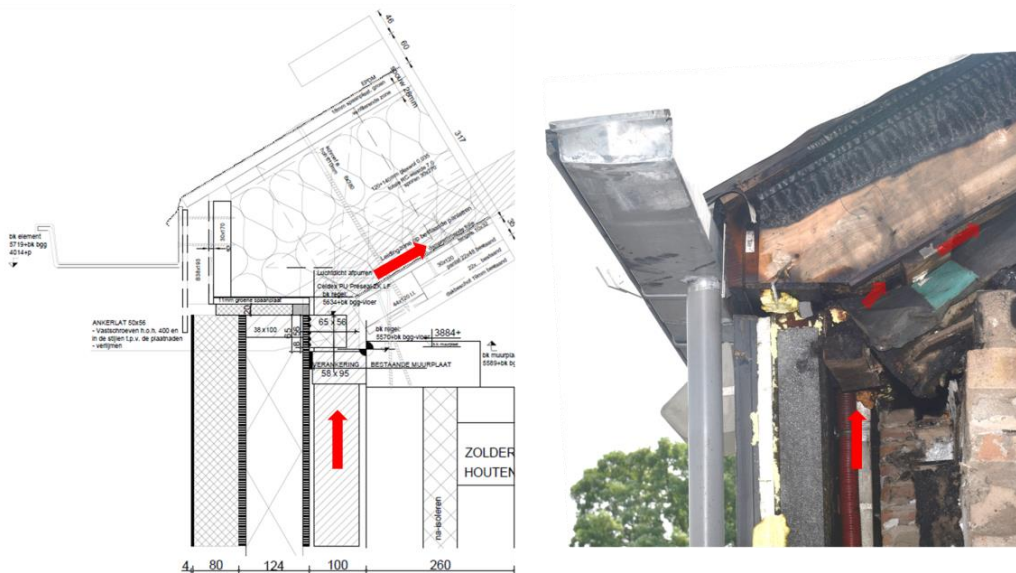
Figuur 115 Detail aansluiting gevel-dak (bron: Dura Vermeer 15-4-2016) en het daadwerkelijke detail
