17-12-2022, Zeer grote brand Laurens Stommeweg Middelburg

Evaluatie optreden brandweer

Datum: 13 februari 2023

Versie: 1.0 (13-02-2023)

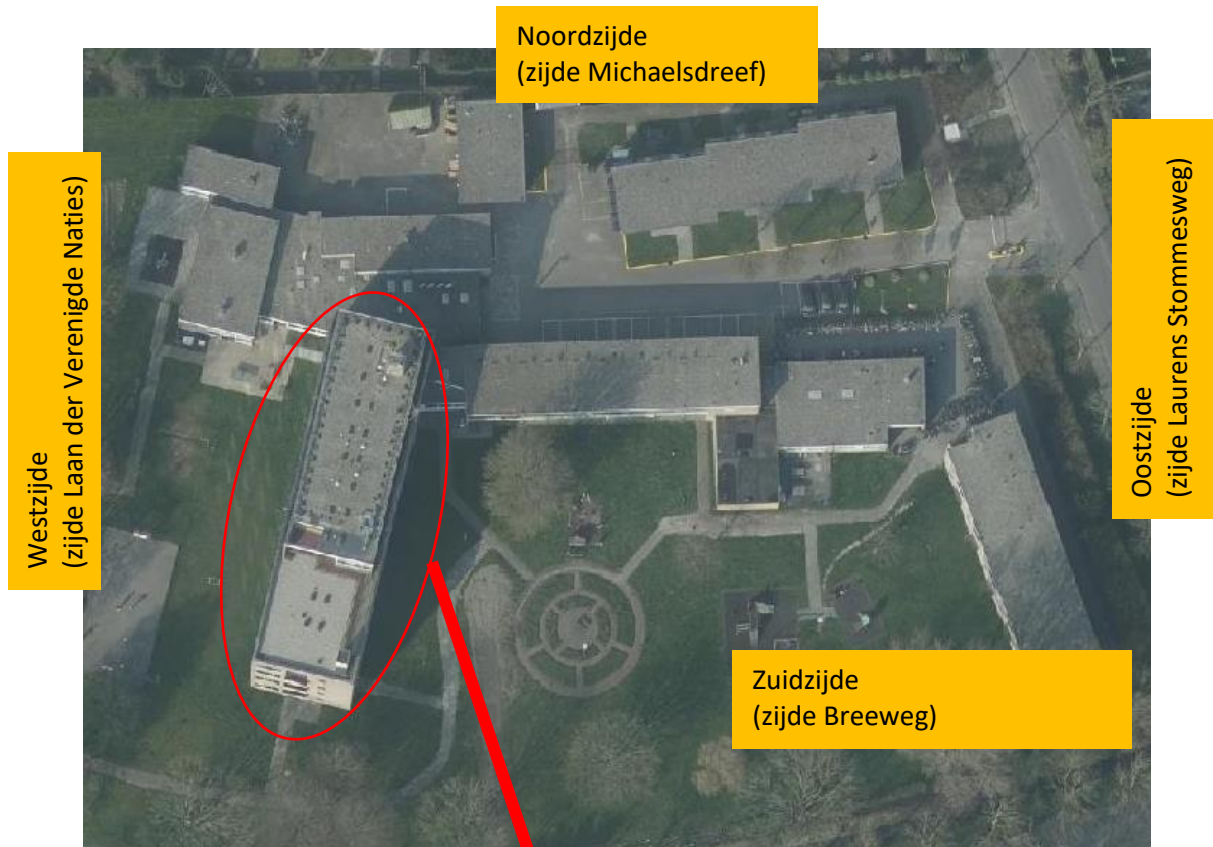
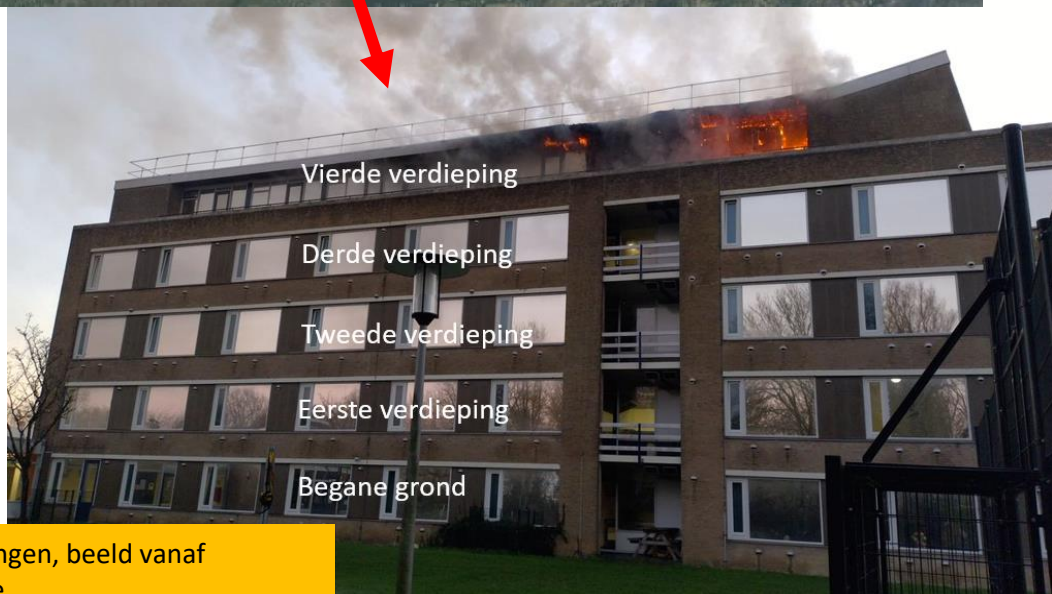
3.2 Het object

Verdiepingen, beeld vanaf
westzijde
(zijde Laan der Verenigde Naties)

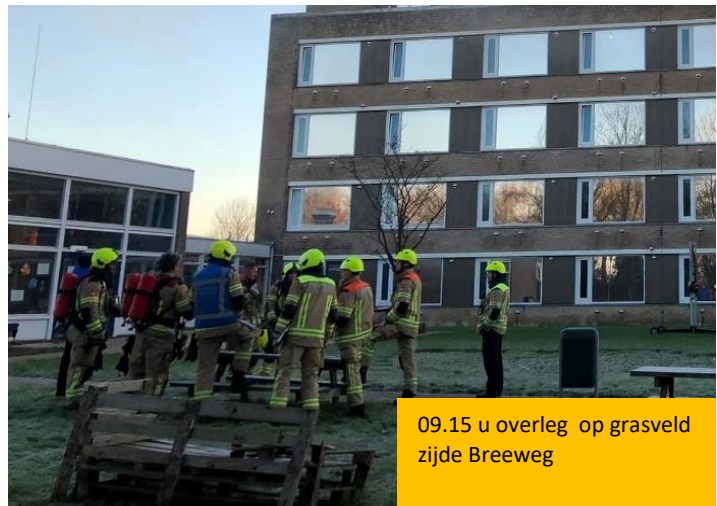
09.15 u overleg op grasveld zijde Breeweg

Het COPI is op de Breeweg, bij de verkeerslichten Laan der Verenigde Naties geplaatst. Door de PC100 werd met de bevelvoerders overleg gepleegd op het grasveld aan de zijde van de Breeweg.

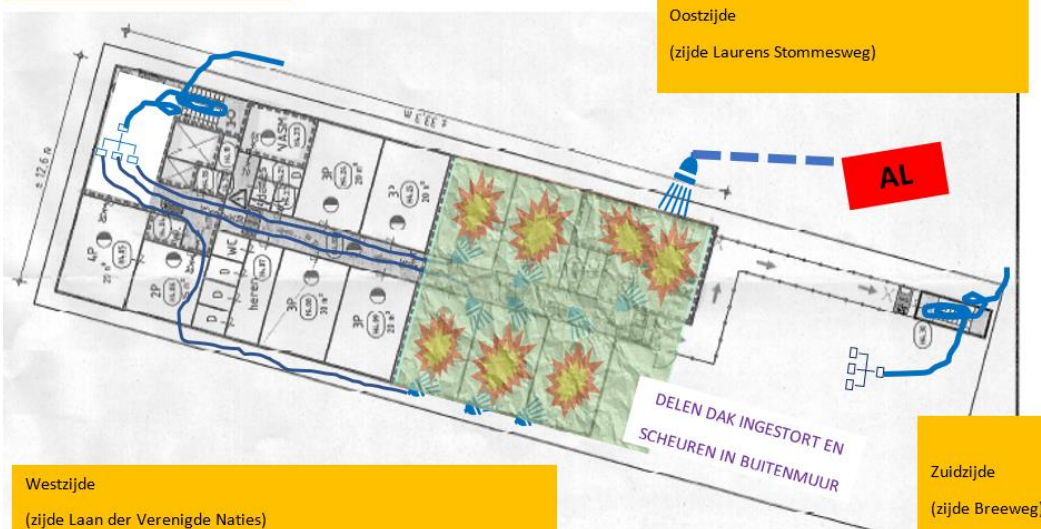
Plattegrond 4^e verdieping

De TS4431 heeft als opdracht ook lage druk af te leggen vanaf het afnamepunt op de vierde verdieping. Hier trof men echter nagekomen manschappen van de TS4535 met een straal LD aan. Daarop is door de TS4431 afgelegd vanaf het afnamepunt op de derde verdieping. De bevelvoerder TS4530 en de PC100 waren hier niet van op de hoogte gebracht.

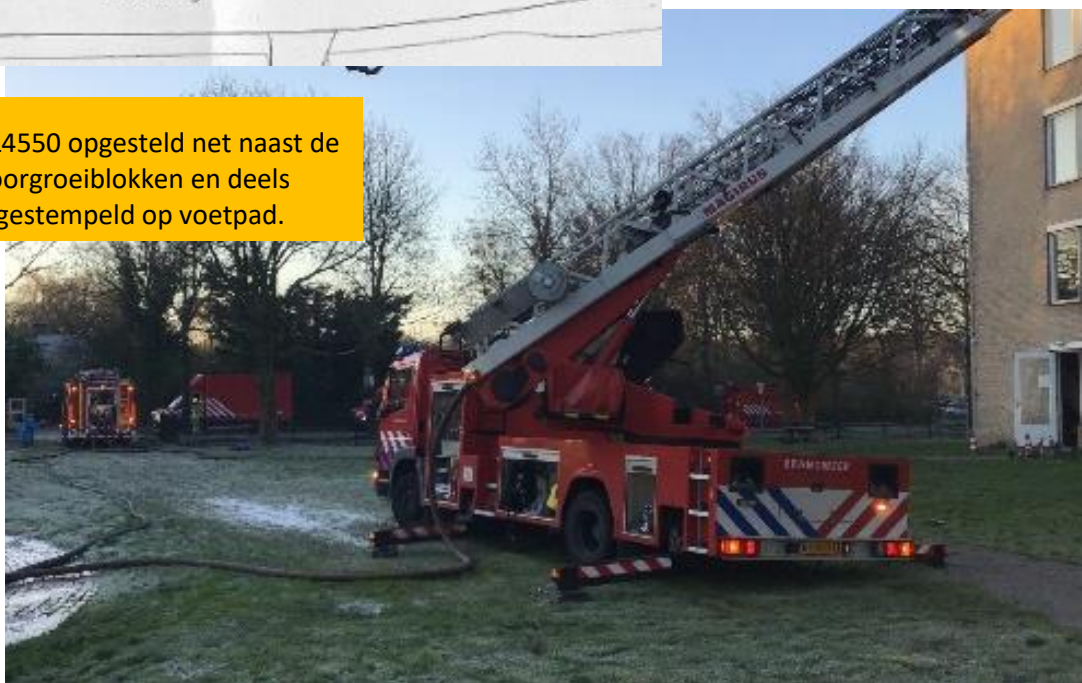
2.3 Opstelplaats ten behoeve van redvoertuig (AL4550) op grasveld aan zuidzijde AZC

AL4550 opgesteld net naast de doorgroeiblokken en deels afgestempeld op voetpad.

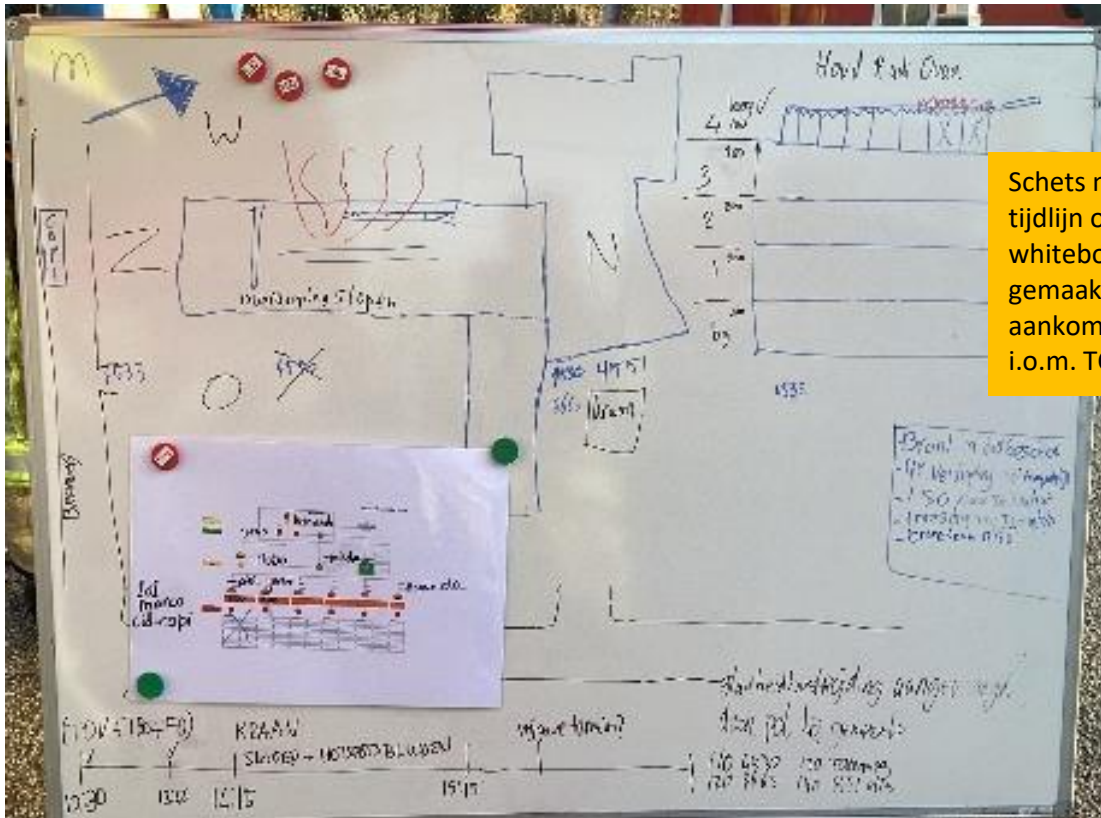
Schets met tijdslijn op whiteboard ICB, gemaakt na aankomst en i.o.m. TC

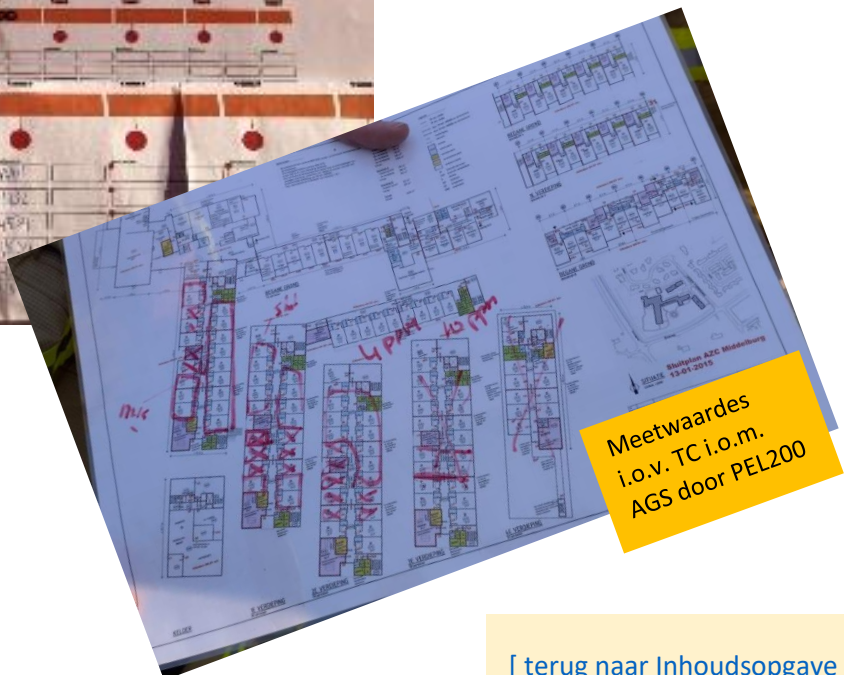
Meetwaardes i.o.v. TC i.o.m. AGS door PEL200
