Brandonderzoek Van Kinsbergenstraat Arnhem

18 juni 2023

Versie: definitief 13 september 2023

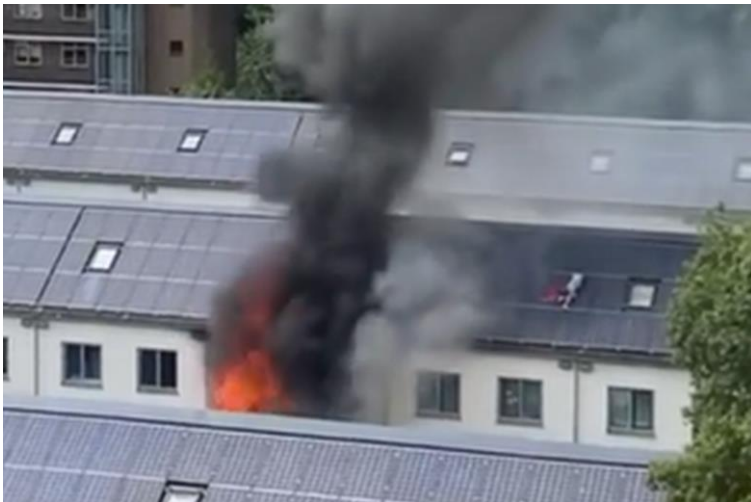
Om 11:51 komt de eerste 112-melding vanuit een flatgebouw over de brand binnen bij de alarmcentrale van de brandweer. Op dat moment is er sprake van uitlaande brand vanuit het keukenraam en op de verdiepingen komt er rook via de openstaande ramen naar buiten. Op dat moment bevinden zich nog de twee personen op het dak die via de zonnepanelen weg van de woning vluchten.

Figuur 4 Twee bewoners brengen zichzelf via het dak in veiligheid. Bron: Omwonende

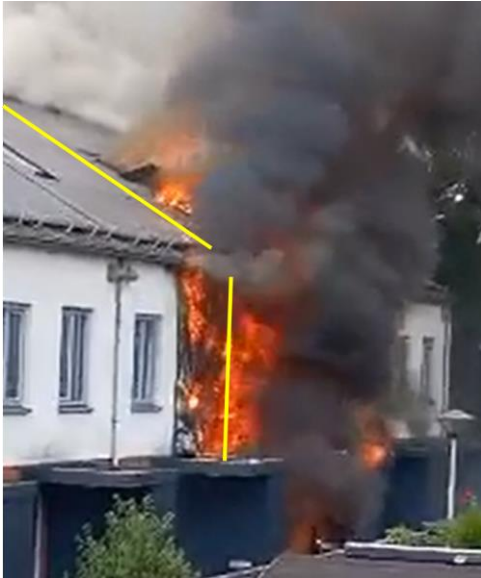
Via de voorgevel breidt de brand zich in horizontale richting ook snel uit naar de voorgevel van de links naastgelegen woning. Doordat het slaapkamerraam gesloten is en voorzien is van tripleglas, slaat de brand niet naar binnen in deze woning. Zie figuur 5. Er vindt rookverspreiding plaats naar de zolders van de aangrenzende woningen.

Figuur 5 Beeld van de snelle branduitbreiding naar de gevel van de aangrenzende woning. Bron: Omwonende

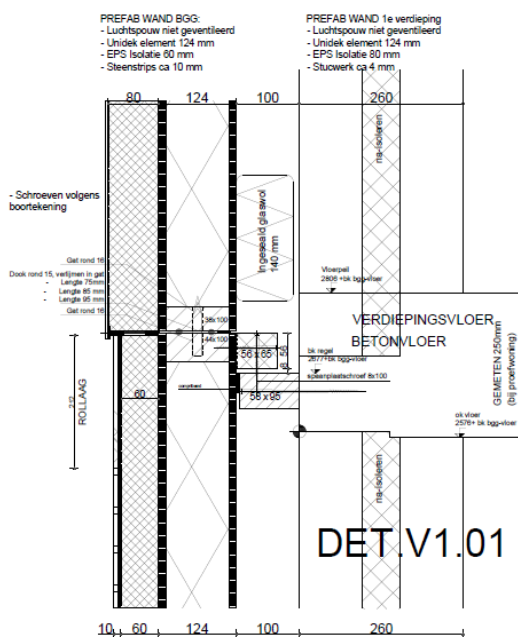
Tegen de bestaande voor- en achtergevel aan zijn geprefabriceerde gevelelementen middels houten regels bevestigd. Er is als het ware een extra gevelconstructie (buitenmuur) tegen de bestaande gevelconstructie (buitenmuur) aangezet. De gevelconstructie wordt hierdoor ongeveer twee keer zo dik. De prefab gevelelementen zijn voornamelijk opgebouwd uit hout (met name spaanplaat) en Polystyreenisolatie (PS-isolatie). Aan de buitenzijde is de gevel afgewerkt met steenstrips of stucwerk. In figuur 10 is de detailtekening weergegeven die overeenkomt met de aangetroffen situatie ter plaatse.

Figuur 10 Doorsnede gevelconstructie bij verdiepingsvloer. Bron: Dura Vermeer 15-4-2016

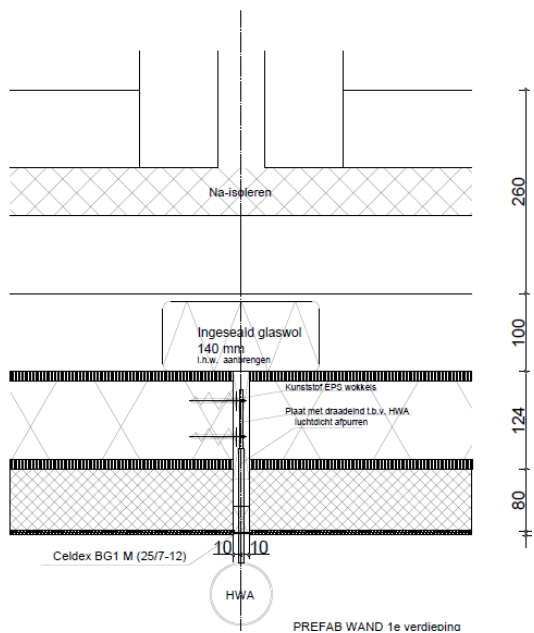
Ter plaatse van de aansluiting tussen het prefab gevelelement van de begane grond en de eerste verdieping én tussen de gevelelementen van de aan elkaar grenzende woningen zit een strook ingeseald glaswol. Zie figuur 11.

Figuur 11 Locaties glaswol tussen gevelelementen. Bron: Dura Vermeer 15-4-2016

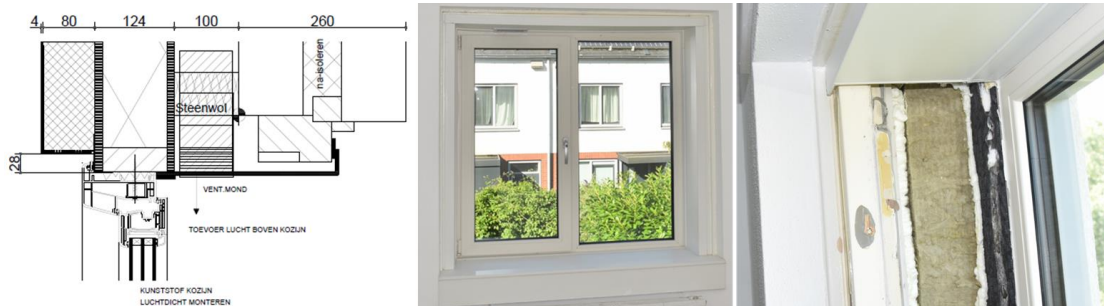
In de voor- en achtergevel zitten kunststof kozijnen. De voordeur is van hout, net als het kozijn van het dakraam. Bij alle ramen is er tripleglas toegepast. De spouw is afgetimmerd met een MDF-beplating. Rondom het kozijn is de spouw met steenwol opgevuld. Bij het keukenraam is de spouw aan de bovenzijde dichtgezet met hout. Het ventilatiekanaal loopt hier doorheen. Aan de bovenzijde van het kozijn zit in de aftimmering een ventilatierooster voor de toevoer van verse lucht. Zie figuur 12.

Figuur 12 Raamconstructie. Bron: Dura Vermeer 15-4-2016

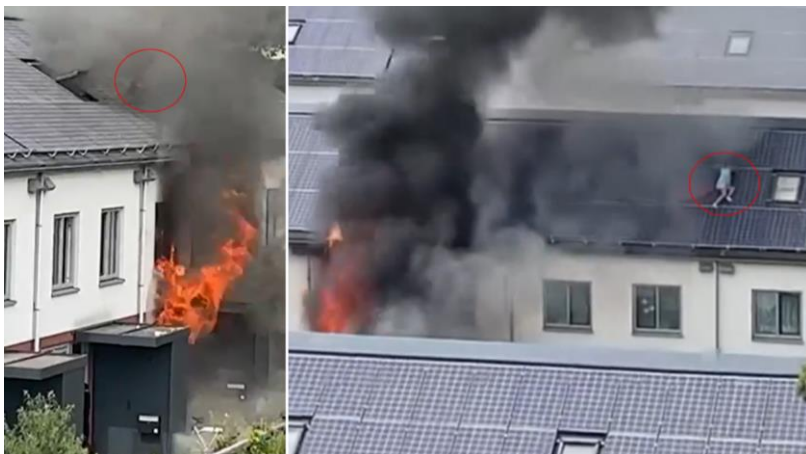
Op de zolder klimt de vrouw samen met haar kind uit het dakraam, dat voorafgaand aan de brand al deels openstond. Via de zonnepanelen weet ze met het kind om haar nek naar het zolderraam twee woningen verderop te klimmen. Bij deze woning was al aangebeeld door de medebewoners om te vragen of het dakraam geopend kon worden om de twee binnen te laten. Via dit zolderraam weten zij inderdaad van het dak af te komen. Zie figuur 18. Door de medebewoners is vanwege deze hectische situatie geen 112-melding gedaan om het incident te melden.

Figuur 18 Foto links 11:51 personen op het dak, rechts 11:52 Bewoners vluchten over het dak via de zonnepanelen. Bron: Omwonende

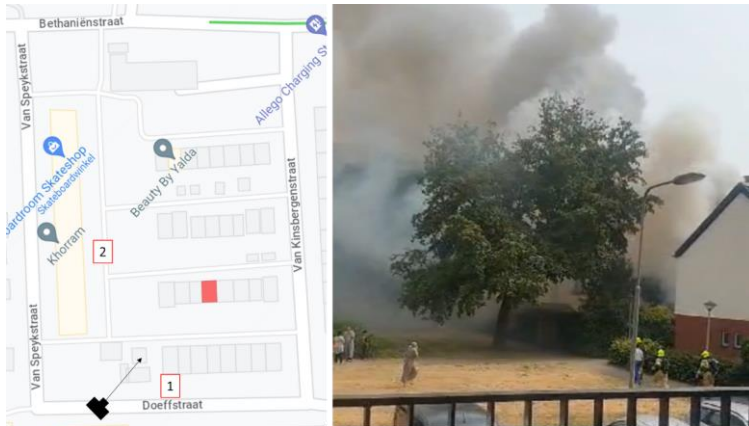
Figuur 20 Plattegrond met de voorlopige en definitieve opstelplaats van TS 110 met camerapositie, en foto van de situatie als TS 110 ter plaatse aankomt om 11:57. Bron: Omwonende

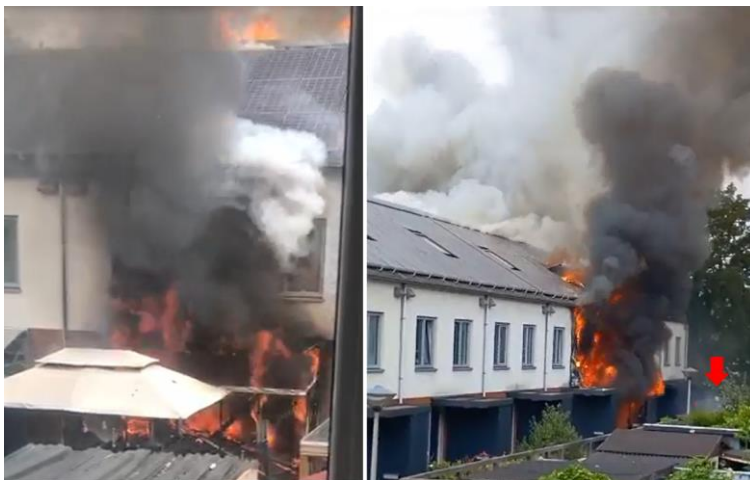
De volledige voorgevel van woning nr. 44 staat in brand; de brand heeft zich op dat moment al uitgebreid naar de voorgevel op de eerste verdieping van woning nr. 42. Aan de achterkant is een uitslaande brand zichtbaar. Zie figuur 21. Er wordt in eerste instantie aan de voorzijde ingezet met twee stralen lage druk. De eerste brandweerinzet is gericht op het beperken van branduitbreiding naar de aangrenzende woningen toe via de gevelconstructie. Als men het opzetstuk wil plaatsen op de ondergrondse brandkraan blijkt dit niet te kunnen, omdat er een onderdeel van de ondergrondse brandkraan niet goed zit. Er moet daarom gebruikgemaakt worden van een andere brandkraan. De tweede TS die ook snel ter plaatse is, kan water leveren aan de TS 110. Intussen hangt op de tweede bouwlaag het stucwerk los en valt van de gevel. Het is de ploeg al snel duidelijk dat er Polystyreenisolatie (piepschuim) in de gevel zit.

Figuur 21 Beeld achterzijde (links) en voorzijde (rechts) tijdens verkenning. Brandweer zichtbaar (rode pijl). Bron: Omwonende

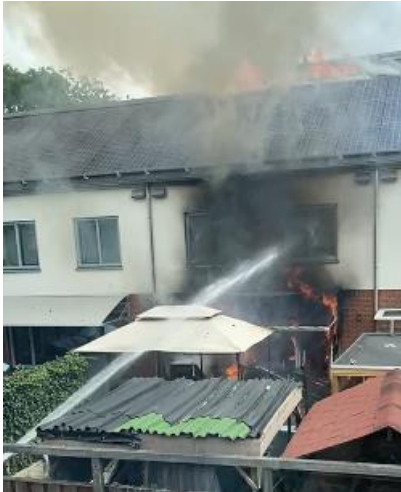
Een ploeglid houdt aan de achterzijde van woning nr. 44 met een straal HD de brand aan de buitenzijde onder controle. Dit is rond 12:03 geweest. Het glas (triple) van de achtergevel ligt er op de begane grond al volledig uit. De brand die vanaf de positie van het ploeglid in de woonkamer zichtbaar was, wordt door het ploeglid als volgt beschreven: "Het leek alsof de inventaris van de woonkamer al volledig was uitgebrand. Met de straal HD worden de vlammen zo veel als mogelijk van de gevel af gehaald." Zie figuur 22.

Figuur 22 Bestrijding van de brand met een straal HD aan de achterzijde van de woning. Bron: Omwonende

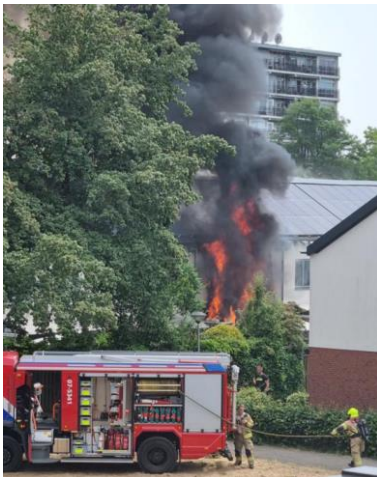
Als eerste reactie wordt door de ploeg na het zien van de branduitbreiding een tweede straal HD gepakt. Zie figuur 23. De gehele ploeg van de 120 wordt ingezet aan de achterzijde van de woning. Als met lage druk de vlammen van de achtergevel zijn gehaald, ziet de ploeg dat het dak nog steeds brandt. De hoogwerker die op de eerste opstelplaats van de 120 is neergezet, wordt ingezet om met een waterkanon de brand aan de achterzijde te bestrijden. Met de hoogwerker kan niet het dak worden bereikt om de nok los te halen of een stoplijn te realiseren. De opstelplaats ligt op een te grote afstand van het blok met woningen.

Figuur 23 Opstelplaats van de 120 met de branduitbreiding aan de achterzijde van woning nr. 44. Bron: Omwonende

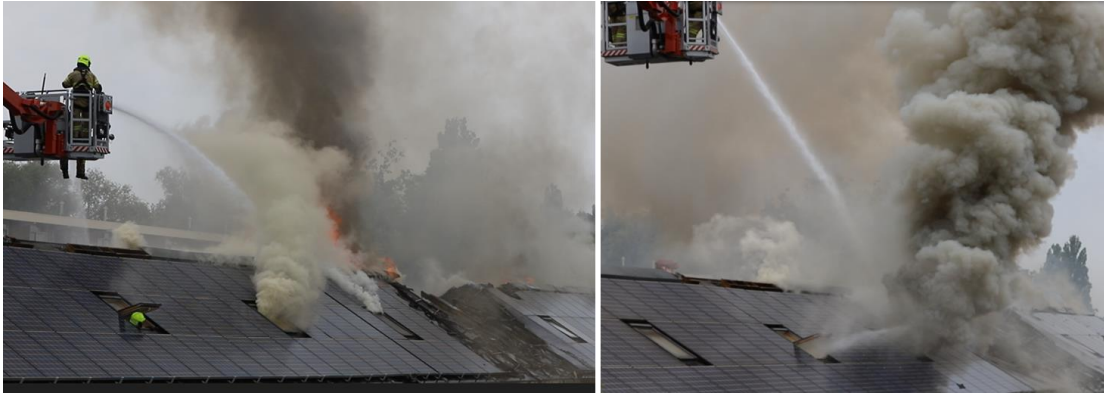
Op de zolder van woning nr. 38 hangt rook en middels hydraulische ventilatie³ wordt rook door het zolderraam naar buiten verplaatst. Rond 13:00 uur wordt de hoogwerker ingezet om de nok tussen woning nr. 38 en nr. 40 open te maken. Dit zorgt voor stabielere condities op de zolder van woning nr. 38. De rook kan nu vrij uit de nok van woning nr. 40 wegstromen en komt in mindere mate de zolder van woning nr. 38 in. Zie figuur 24. Met het waterkanon van de hoogwerker wordt er onder de nog deels afgedekte nok van woning nr. 40 gespoten. Dit blijkt effect te hebben, want de brand breidt zich niet verder meer uit via de nokconstructie. Door het personeel van de hoogwerker wordt het dakraam van woning nr. 40 ingeslagen. Er is een ventilator ingezet bij de toegang van woning nr. 38 om de woning onder overdruk te zetten en hiermee de rookverspreiding naar deze woning toe te beperken. Met de hoogwerker worden tussen woning nr. 36 en nr. 38 de zonnepanelen van het dak gehaald en er wordt er met een motorkettingzaag een stoplijn in het dak gezaagd.

Figuur 24 Links: 14:38, Inzet in woning nr. 38. Rechts: 14:47, hydraulische ventilatie via het dakraam Bron: Heitinkmedia/Gelrenieuws.nl

Op de zolder van woning nr. 40 ontstaat een uitlaande brand via het dakraam. Met het waterkanon van de hoogwerker wordt deze brand geblust via de opening in het dakraam en vanaf de voorzijde wordt via de slaapkamerramen geblust. Zie figuur 24. Om circa 15:15 wordt woning nr. 40 met lage druk betreden om de brand van binnenuit te bestrijden.

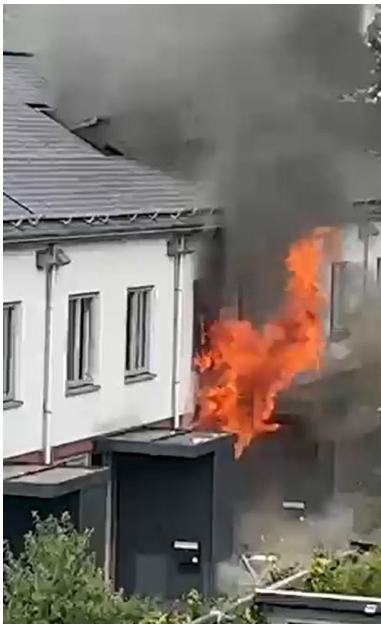
Er kan niet worden vastgesteld op welk tijdstip de brand is ontstaan in woning nr.44. Er kan daarom ook niet bepaald worden hoe lang de brand zich heeft kunnen ontwikkelen voordat om 11:51 door een omwonende 112 is gebeld. Volgens de melder zou op dat moment al de hele woning in brand staan. Op de videobeelden die gemaakt zijn rond dezelfde tijd dat de 112 melding is gedaan, is te zien dat er op dat moment alleen een uitlaande brand zichtbaar is vanuit het keukenraam op de begane grond en dat er veel rook buiten de woning is. Zie figuur 25.

Figuur 25 Eerste beelden van de brand. Bron: Omwonende

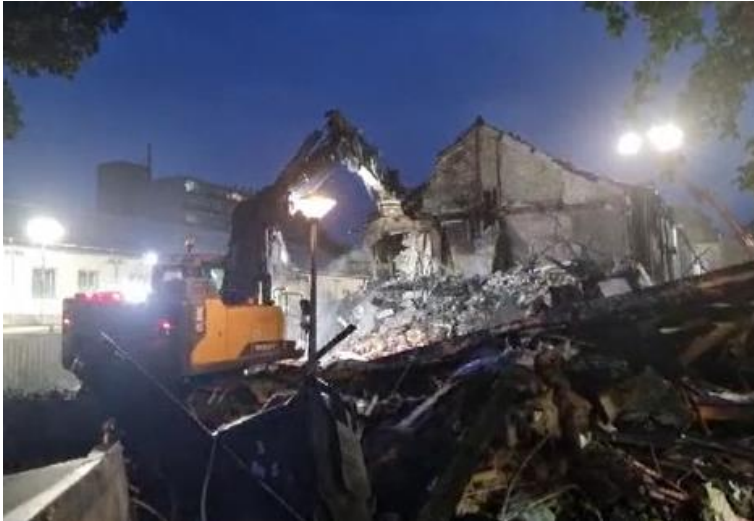
Om de brand in de constructie van de getroffen woningen te kunnen bestrijden, zijn deze met een kraan uit elkaar getrokken. Zie figuur 26. Ondanks het verzoek van team brandonderzoek bleek het niet mogelijk de keuken van woning nr. 44, het mogelijk ontstaansgebied, te behouden. Er kon hierdoor geen technisch brandonderzoek meer worden uitgevoerd naar de exacte plaats van ontstaan en de mogelijke brandoorzaak. De bewoners hebben aangegeven dat er in de keuken niet gekookt werd op het moment dat de brand moet zijn ontstaan. In de keuken zijn diverse potentiële ontstekingsbronnen aanwezig, zoals bijvoorbeeld keukenapparatuur en de elektrische installatie. De brandoorzaak is onbekend.

Figuur 26 Sloop van woning nr. 42 t/m 48

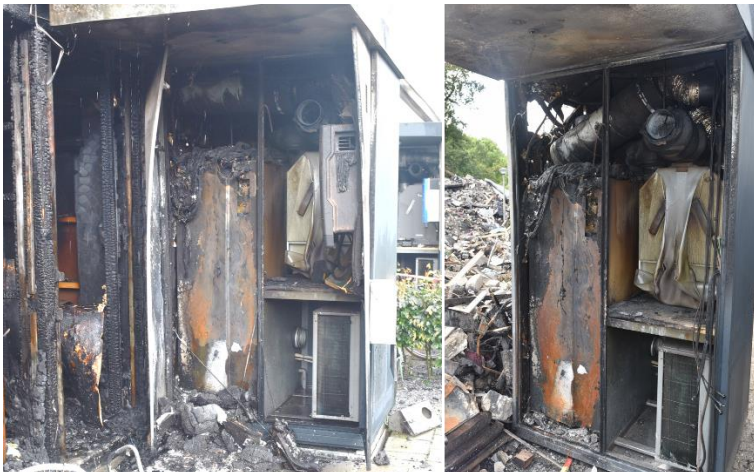
In de buurt ging tijdens de brand al het gerucht rond dat de brand ontstaan zou zijn in de energiemodule aan de voorzijde van de woning. Tijdens de brandbestrijding was het noodzakelijk om de woning te slopen. Op verzoek van team brandonderzoek is de energiemodule met een grijper van een kraan van de woning afgetrokken en apart gezet om deze op een later moment te kunnen onderzoeken. Zie figuur 27. Door team brandonderzoek is samen met een expertisebureau namens een van de verzekeraars de energiemodule onderzocht. Op basis van de waarneming van de eerste politie-eenheid ter plaatse die alleen vuur uit het keukenraam heeft zien komen, de beschikbare beelden en het technisch onderzoek is vastgesteld dat de brand niet in de energiemodule is ontstaan. Zie paragraaf 7.2 voor een uitgebreidere toelichting. Vanaf bepaalde posities in de wijk kan men een vertekend beeld hebben gehad, waardoor vlammen die uit het keukenraam kwamen zijn aangezien voor vlammen die uit de energiemodule kwamen.

Figuur 27 Links energiemodule aan woning nr. 44 vast, rechts de veiliggestelde energiemodule

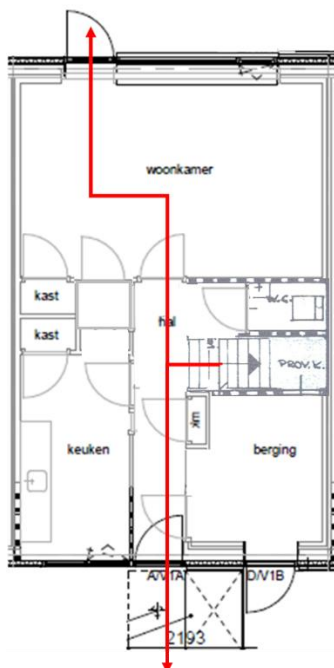
De bewoners hebben aangegeven dat de keukendeur gesloten was. Op hun vluchtroute naar buiten toe zijn de bewoners geconfronteerd met een entreehal op de begane grond die vol stond met zwarte rook. Hierdoor was er

in de entreehal geen zicht meer. De bewoners hebben beneden in de woning geen vuur waargenomen. In figuur 27 staan de routes aangegeven die de bewoners hebben afgelegd naar buiten toe.

Figuur 28 Schets indeling begane grond met de vluchtroutes

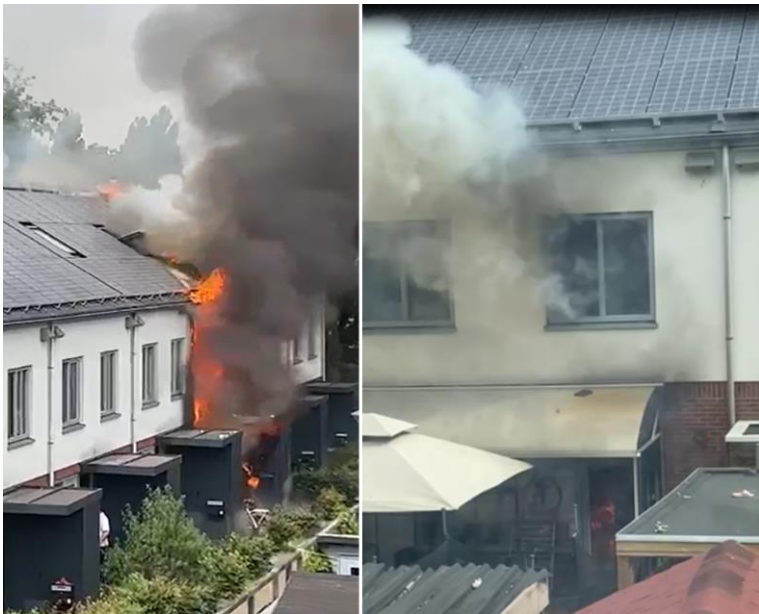
Het brandverloop in de keuken tot het moment dat de brand al uitslaand is, is niet meer met zekerheid vast te stellen. Tijdens hun vlucht uit de woning zien de bewoners alleen zwarte rook in de entree op de begane grond van woning nr. 44; zij hebben geen vlammen gezien binnen in de woning. Om 11:51 zijn er echter forse vlammen zichtbaar die al enkele meters uit het keukenraam naar buiten komen. Het is niet bekend of er op dat moment sprake is van een lokale brand nabij het raam of van volledige ontwikkelde brand in de keuken. Uit het openstaande dakraam komt donkere rook naar buiten gestroomd. Zie figuur 30. Om 11:56 staat een groot deel van de voorgevel in brand en heeft de brand zich al uitgebreid naar de nokconstructie van woning nr. 44 en nr. 46 en naar de entreehal van woning nr. 44. Aan de achterzijde van de woning komen er op dat moment grote hoeveelheden lichtgekleurde rook uit het openstaande slaapraam. Het is niet bekend of en tot hoever de brand zich op dat moment binnen in de woning al naar boven toe heeft uitgebreid. Uit het dakraam komt een lichtere kleur rook naar buiten dan enkele minuten eerder.

Figuur 30 11:56, Voor en achterzijde van de woning. Bron: Omwonende

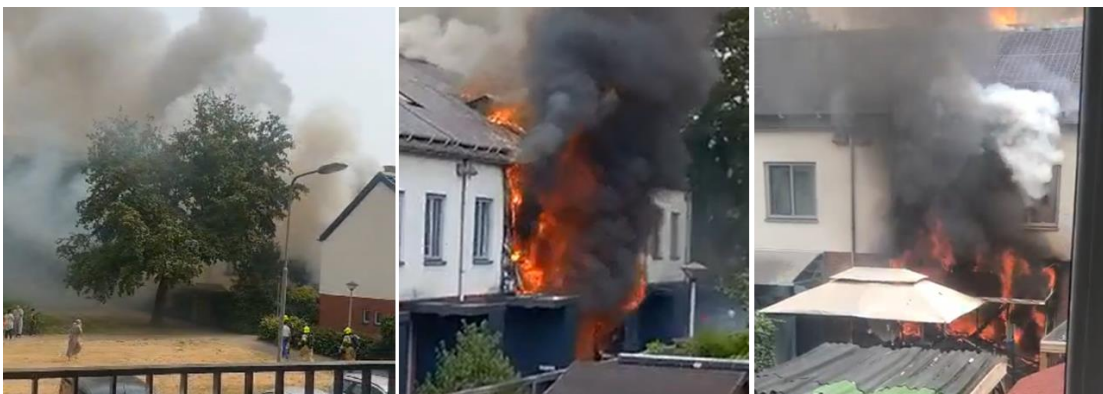
Om 11:57 zijn op beeld de eerste vlammen zichtbaar op de voorgevel van woning nr. 42 ter hoogte van de eerste verdieping. Als om 11:58 de eerste brandweereenheid ter plaatse komt, heeft de brand zich via de voorgevel uitgebreid tot halverwege de breedte van woning nr. 42. Vlammen komen onder de zonnepanelen van woning nr. 44 uit en er zijn vlammen zichtbaar bij de nok van woning nr. 44 en nr. 46. Het is niet goed te zien of er alleen maar rook of ook vlammen uit het zolderraam komen. Aan de achterzijde is op de begane grond het triple-glas in de kozijnconstructie bezweken en is de brand over de volledige breedte van de gevelopening uitslaand geworden. Zie figuur 31.

Figuur 31 11:58, Beeld aankomst brandweer, aan de achter- en voorzijde van de woning. Bron: Omwonenden

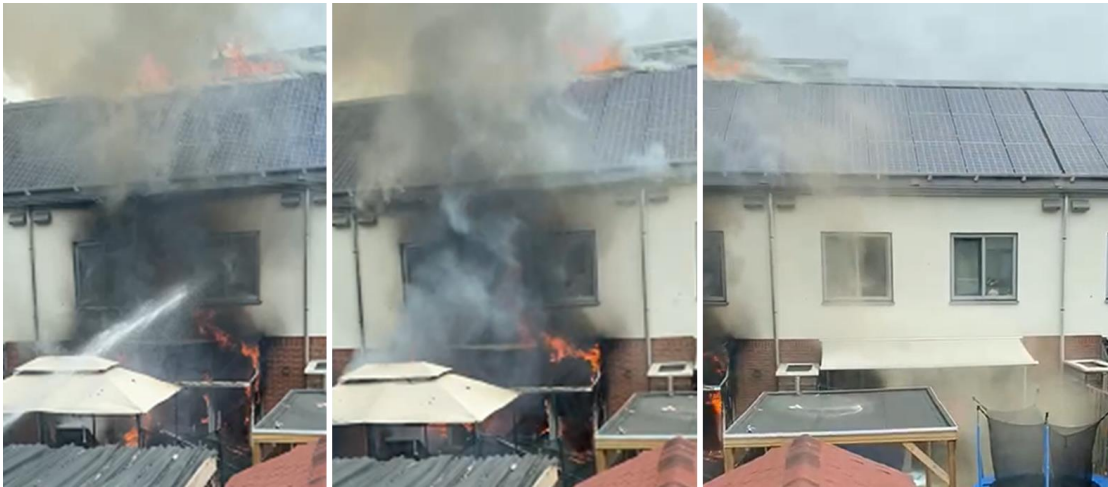
Om 12:03 is aan de achterzijde een straal HD ingezet die verdere branduitbreiding via de buitengevel voorkomt. Er is nog vuur zichtbaar in de woonkamer. Uit het slaapkamerraam komt met enige snelheid deels doorzichtige rook naar buiten gestroomd. Bij woning nr. 42. hangt er geel gekleurde rook voor de achtergevel. De achterdeur staat open. Zie figuur 32.

Figuur 32 12:03, Inzet aan achterzijde van woning nr. 44. Bron: Omwonende

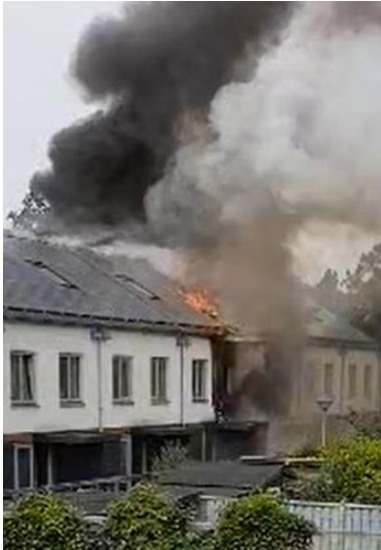
Aan de voorzijde zijn op het dak van woning nr. 44 er vlammen te zien die onder de zonnepanelen uit komen. Er komt rook licht gekleurde rook onder de nok van woning nr. 42 en nr. 44 vandaan. Zie figuur 34. In woning nr. 46 is op de begane grond lichte rook te zien en staat op de verdieping zoveel rook dat er nog maar net rondgekeken kan worden. De zolder staat stijf onder de geelbruine rook. In woning nr. 48 staat de toiletruimte op de begane grond vol rook. Op de eerste verdieping is geen rook zichtbaar, maar op de zolder ziet de ploeg een klein beetje rook langs naden en kieren komen. Het exacte tijdstip waarop woning nr. 46 en nr. 48 zijn betreden is niet bekend.

Figuur 34 12:03, voorzijde Bron: Omwonende

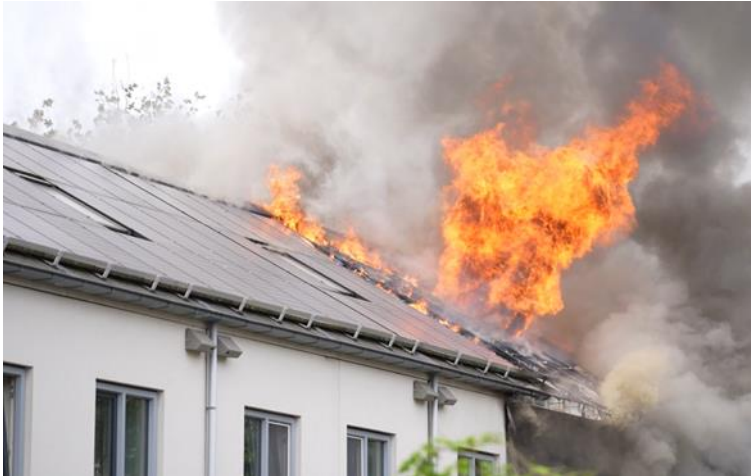
Figuur 35 12:10, Uitslaande brand zolderraam woning nr. 44 Bron: Heitink/Gelrenieuws.nl

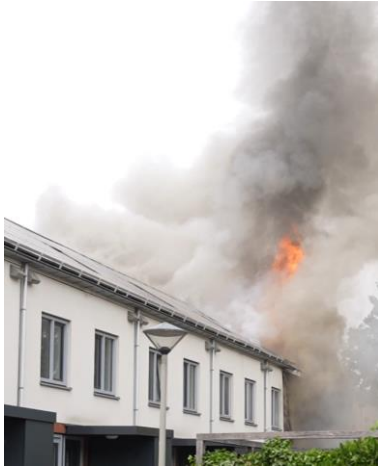
Figuur 36 12:12, Toename rookontwikkeling zichtbaar ter plaatse van de daken. Heitink/Gelrenieuws.nl

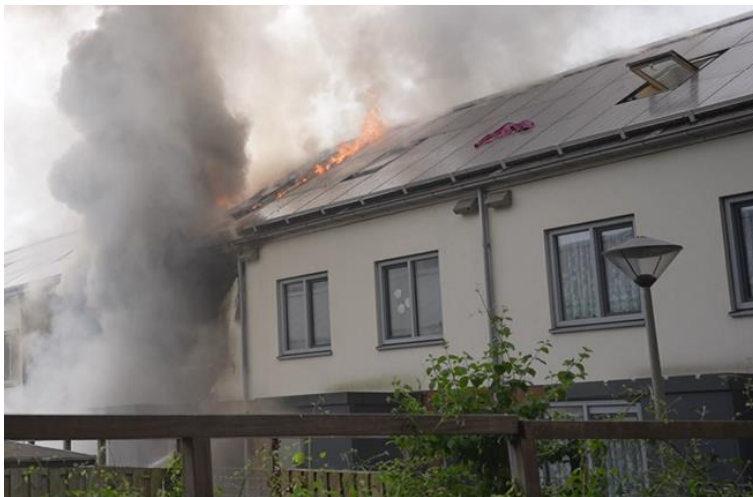
Om 12:14 komen zijn vlammen zichtbaar die onder de zonnepanelen van woning nr. 44 vandaan komen. Tot en met woning nr. 48 komt er rook onder nok vandaan. Er komt geen rook via het openstaande dakraam van woning nr. 48 naar buiten stromen. Zie figuur 37.

Figuur 37 12:14, woning nr. 44 t/m 48. Bron: Heitink/Gelrenieuws.nl

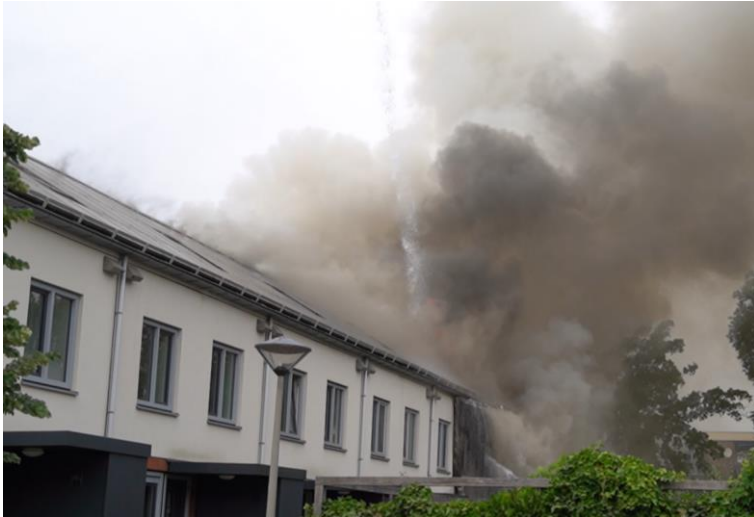
Figuur 38 12:18, Inzet straal via dakraam. Bron: Heitink/Gelrenieuws.nl

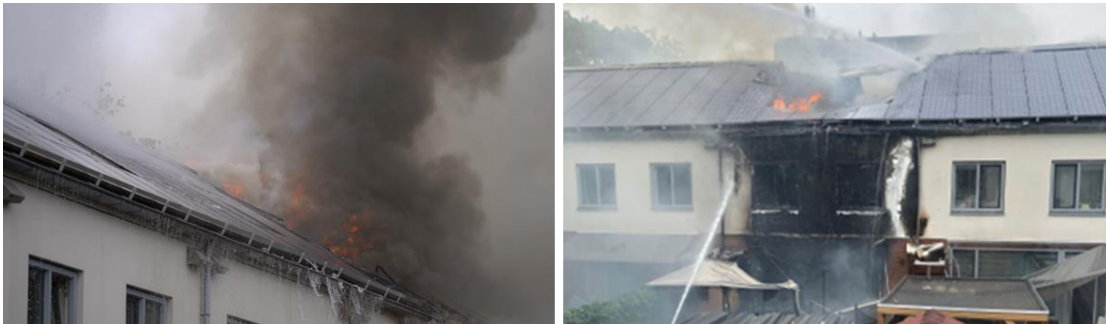
Om 12.34 is zichtbaar dat aan de voorzijde het dak van woning nr. 44 grotendeels is bezweken en om 12:53 is zichtbaar dat het dak ook aan de achterzijde is bezweken. Er worden aan de achterzijde van woning nr. 42 door het raam op de eerste verdieping heen vlammen waargenomen in de achterliggende ruimte. De ploeg schat in dat dit omstreeks 12:30 is geweest. Er zijn geen beelden beschikbaar waarop dit te zien is en waarmee dit tijdstip kan worden geverifieerd. De ploeg ziet op dat moment nog geen vlammen uit de nok van woning nr. 42 komen.

Figuur 39 12:34, voorzijde, 12:??, Achterzijde Bron: Heitink/Gelrenieuws.nl, Omwonende

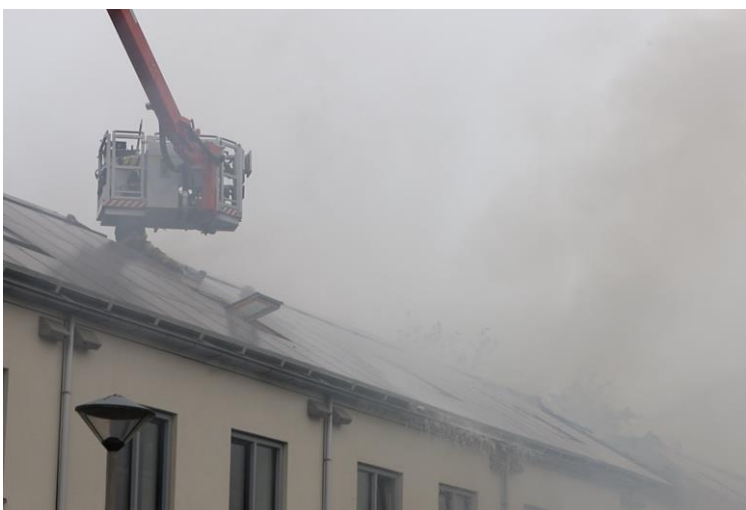
Om 13.08 wordt de nok van woning nr. 38 losgehaald.

Figuur 40 Verwijderen nok van woning nr. 38. Bron: Heitink/Gelrenieuws.nl

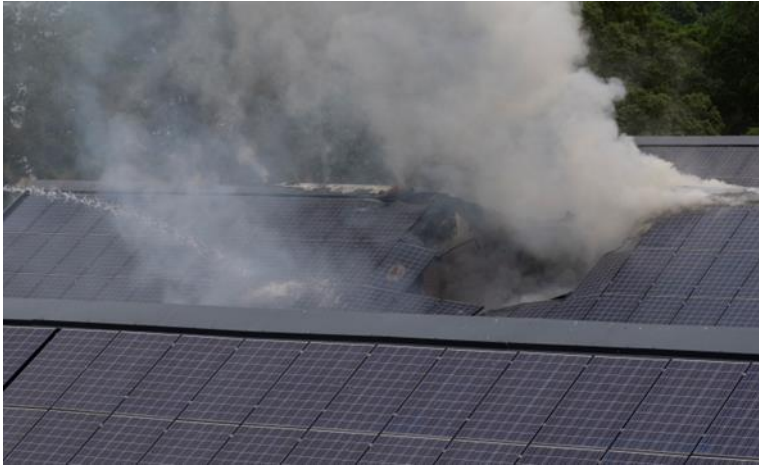
Om 13:23 zijn er aan de achterzijde geen vlammen zichtbaar bij de zolder van woning nr. 44. De plastisol coating van de metalen afdekplaten is er over de gehele lengte van de nok van woning nr. 46 afgebrand. De andere kant op is dit bij woning nr. 42 zichtbaar tot over ongeveer de halve breedte van de woning. Er zijn aan de zijde van woning nr. 44 (links in figuur 41) vlammen zichtbaar die onder de nokafwerking vandaan naar buiten stromen. Ter plaatse van de nok van woning nr. 42 is forse rookontwikkeling zichtbaar.

Figuur 41 13:23, achterzijde van de woningen. Bron: Gerard Burgers

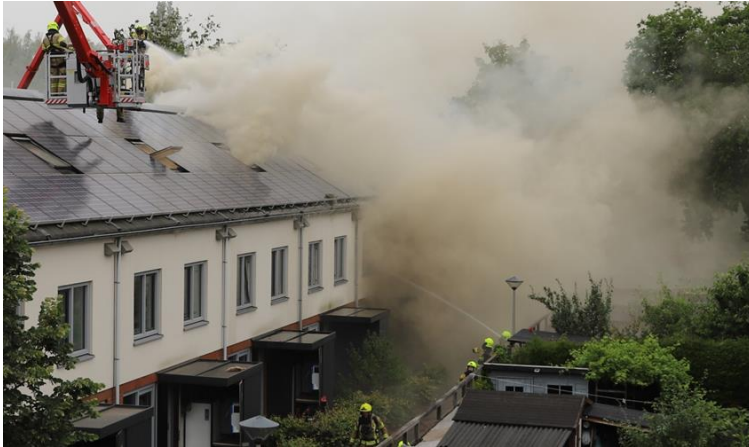
Om 13:50 komt er geelbruine rook uit onder andere uit de ingeslagen ramen van woning nr. 42, rook uit het ingeslagen dakraam van woning nr. 40 en een beetje rook uit woning nr. 38.

Figuur 43 13:50, Brandbestrijding woning nr. 42, rook uit dakraam nr. 40. Bron: Heitink/Gelrenieuws.nl

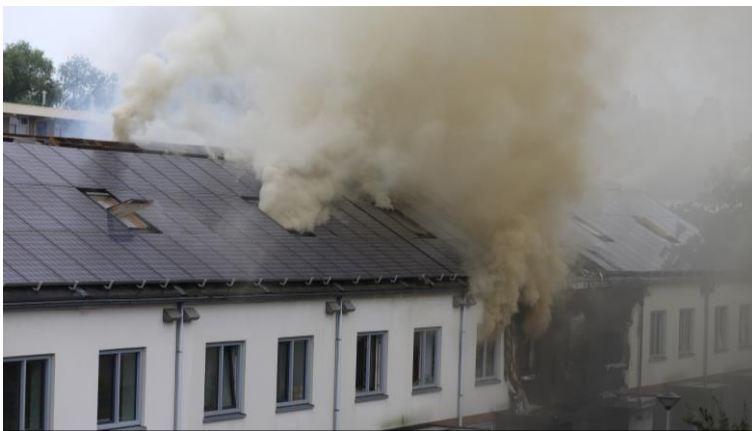
Figuur 44 14:32, Forse rook uit woning nr. 42, rook uit ingeslagen dakraam nr. 40. Bron: Heitink/Gelrenieuws.nl

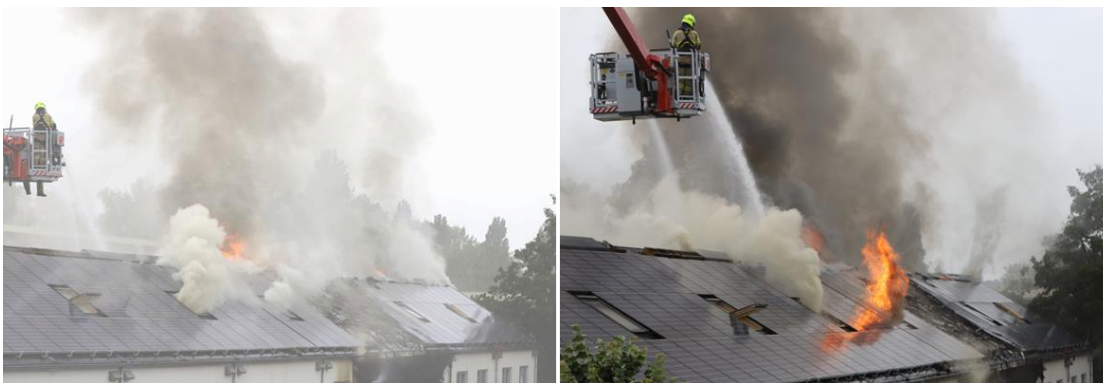
Om 14:38 is aan de achterzijde het dak van woning nr. 42 bezweken en zijn er vlammen zichtbaar. Kort daarna (14:40) komen er vlammen uit het dakraam aan de voorkant. Er komt op dat moment minder rook uit het zolderraam van woning nr. 40. Er zijn vlammen zichtbaar in de nok van woning nr. 46 ter hoogte van de scheiding met woning nr. 48 waar rook uit de nok stroomt. Er komt geen rook uit de (deels) openstaande dakramen van woning nr. 46 en nr. 48. De nokconstructie van het dak van woning nr. 46 is deels volledig doorgebrand. Door deze gaten in het dak komt nauwelijks rook naar buiten en zijn geen vlammen zichtbaar. Zie figuur 45 en 47.

Figuur 45 14:40, Uitslaande brand uit zolder woning nr. 42. Bron: Heitink/Gelrenieuws.nl

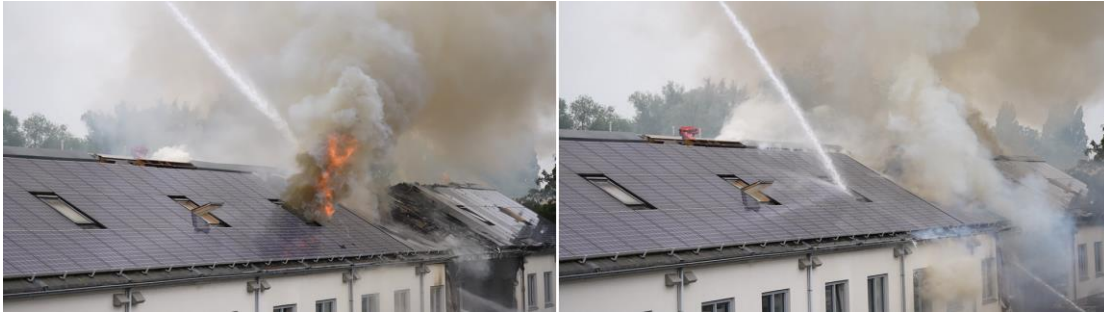
Om 14:49 komen er rookgassen en vlammen uit het dakraam van woning nr. 40. Als er een straal op ingezet wordt, komt er meer rook uit de ingegooide ramen op de eerste verdieping van deze woning.

Figuur 46 14:49, Vlammen uit zolderraam nr. 40 en effect inzet brandweer. Bron: Heitink/Gelrenieuws.nl

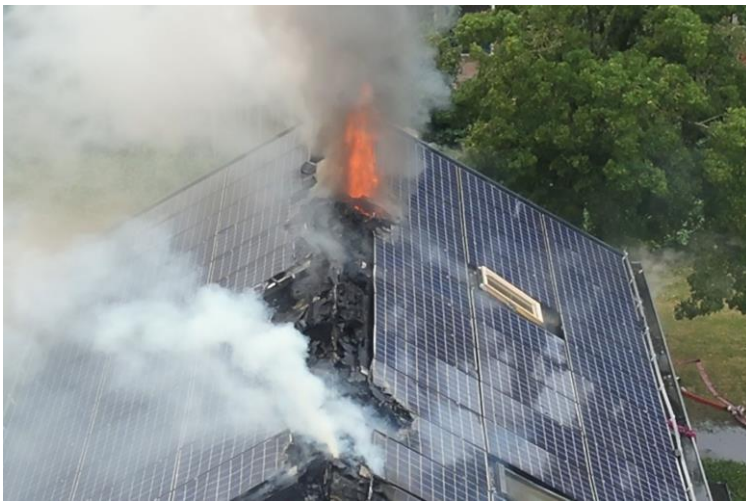
Om 15:56 komen er vlammen naar buiten via een gat dat in de nokconstructie van het dak van woning nr. 48 is gebrand. Uit het door de brandweer opengedraaide dakraam stroomt op dat moment nauwelijks rook naar buiten. Om 16:09 is het triple glas van het dakraam bezweken en wordt er veel donkere rook door het dakraam naar buiten geperst. Kort daarna komt de rook tot ontbranding. Zie figuur 47 en 48.

Figuur 47 15:56, Uitslaande brand uit dak woning nr. 48. Bron: Heitink/Gelrenieuws.nl

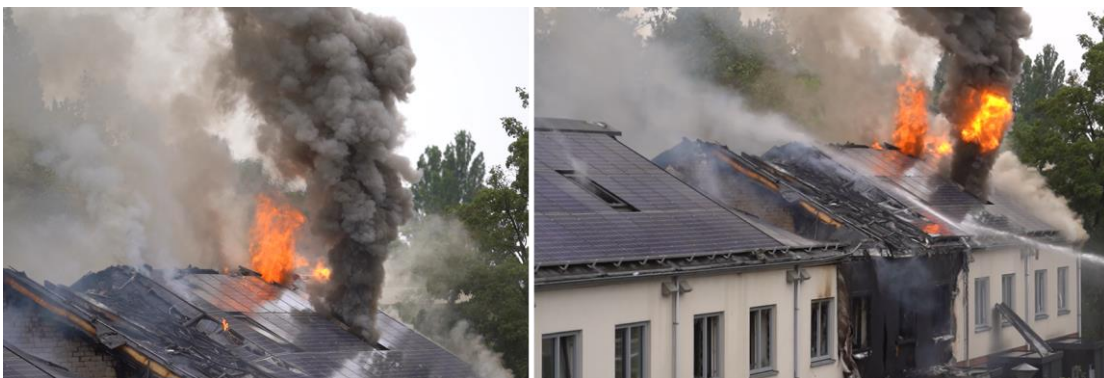
Figuur 48 16:09-10, brandontwikkeling woning 48. Bron: Heitink/Gelrenieuws.nl

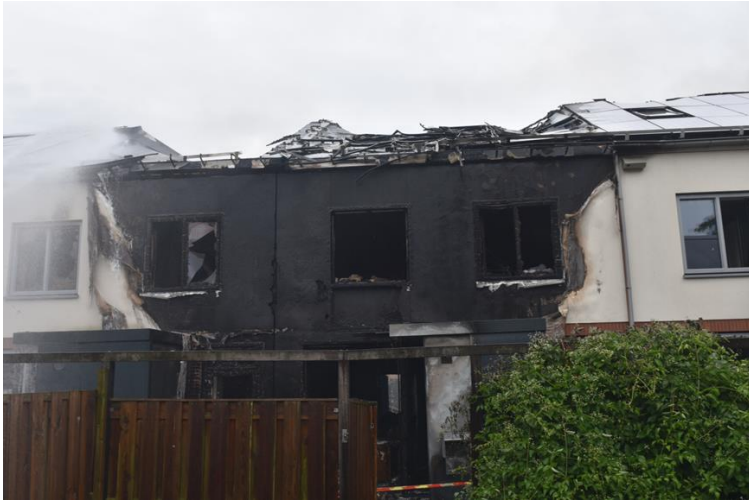
Figuur 49 16:16, Voorzijde woning nr. 42 en nr. 44

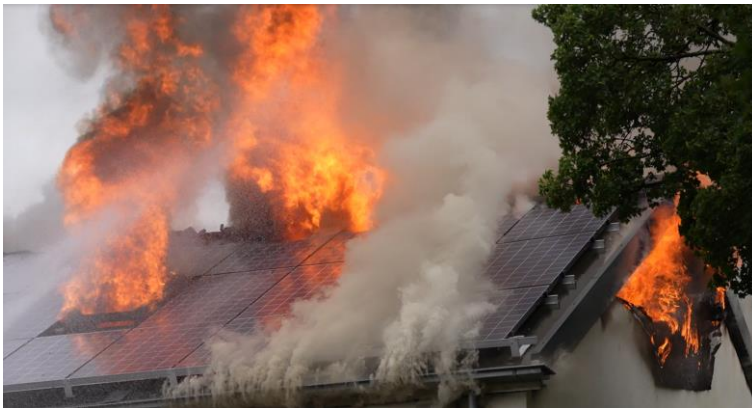
Om 16:14 zijn er vlammen zichtbaar op de kopgevel van woning nr.48 bij de nok van het dak. Er stroomt rook uit de gebouwconstructie ter plaatse van de dakgoot. Zie figuur 50. Op 16:18 is zichtbaar dat de brand zich in de kopgevel naar beneden toe uitbreidt, waarbij de stuc laag omklapt.

Figuur 50 16:18, Brandontwikkeling woning nr. 48. Bron: Heitink/Gelrenieuws.nl

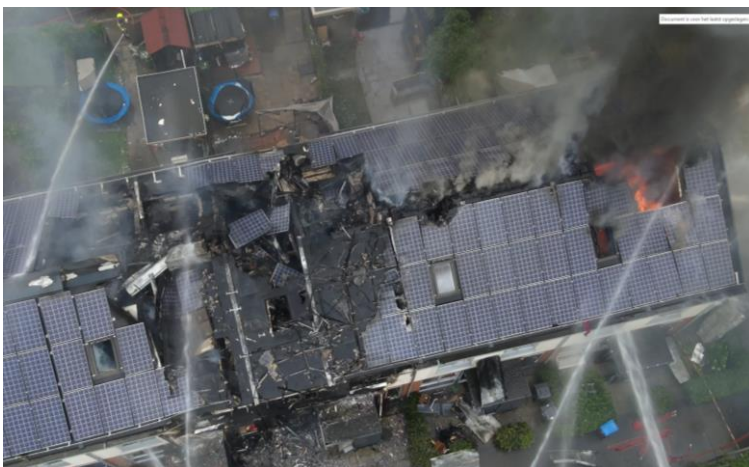
Figuur 51 Overzichtsfoto

Om 16:32 komen er minder vlammen uit het dak van woning nr. 48 en brandt het op de eerste verdieping van de woning. Zie figuur 51.

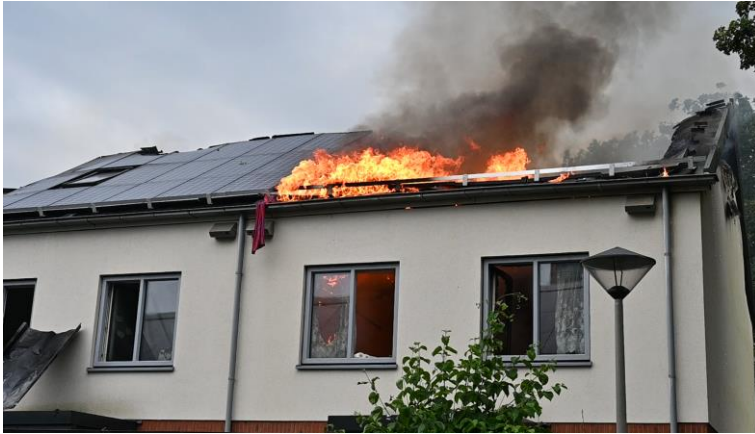
Om 17:32 is het dak van woning nr. 48 bezweken en zijn er vlammen zichtbaar ter plaatse van de plafonds van de kamers op de eerste verdieping.

Figuur 52 17:32, vlammen zichtbaar op de 1e verdieping van woning nr. 48. Bron: Heitink/Gelrenieuws.nl

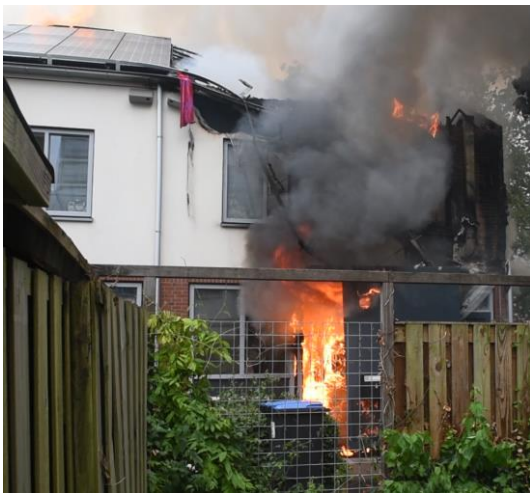
Om 19:00 zijn er vlammen zichtbaar uit de nok van het dak van woning nr. 46.

Figuur 53 19:00 Vlammen uit de nok van woning nr. 46.

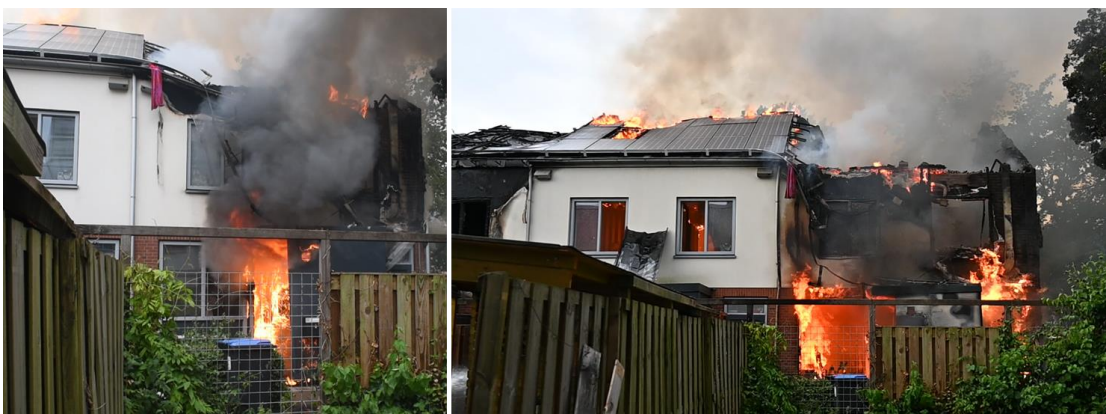
Om 19:29 slaan er vlammen uit het dakraam van woning nr. 46. Om 19: 34 zijn er ook vlammen zichtbaar op de eerste verdieping. Zie figuur 54.

Figuur 54 Branduitbreiding in woning nr. 46

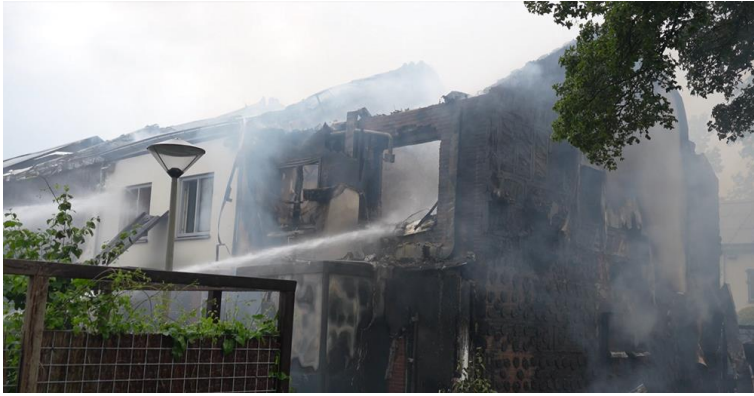
Om 19:57 zijn er geen vlammen meer zichtbaar bij woning nr. 48. Zie figuur 55. De woningen nr. 42 tot en met nr. 48 worden gesloopt om de brand die onder andere op onbereikbare plaatsen in de gebouwconstructie zit te bestrijden.

Figuur 55 19:57, Woning nr. 48 volledig uitgebrand. Bron: Heitink/Gelrenieuws.nl

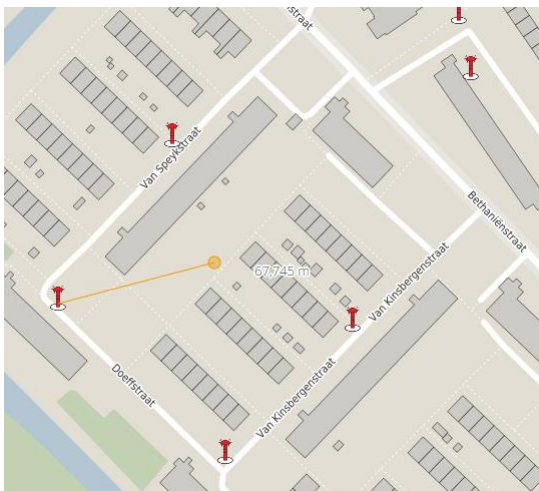
De wijk is voorzien van een primaire bluswatervoorziening in de vorm van ondergrondse brandkranen aangesloten op een leiding van 63 mm met een opbrengst van circa 27 m³/h. De brandkraan die het dichtst bij de opstelplaats van de eerste tankautospuiter ligt, bleek niet bruikbaar te zijn, omdat de straatpot – een onderdeel van de ondergrondse brandkraan – zo zat dat het opzetstuk niet op de brandkraan kon worden geplaatst. Zie figuur 56 voor de positie van deze brandkranen in de wijk. Hierdoor moest er afgelegd worden naar een brandkraan verderop in de wijk. In de wijk is een secundaire bluswatervoorziening aanwezig waar middels een groot watertransport gebruik van gemaakt is.

Figuur 56 Positie brandkranen in de wijk met afstand tot opstelplaats van de 110

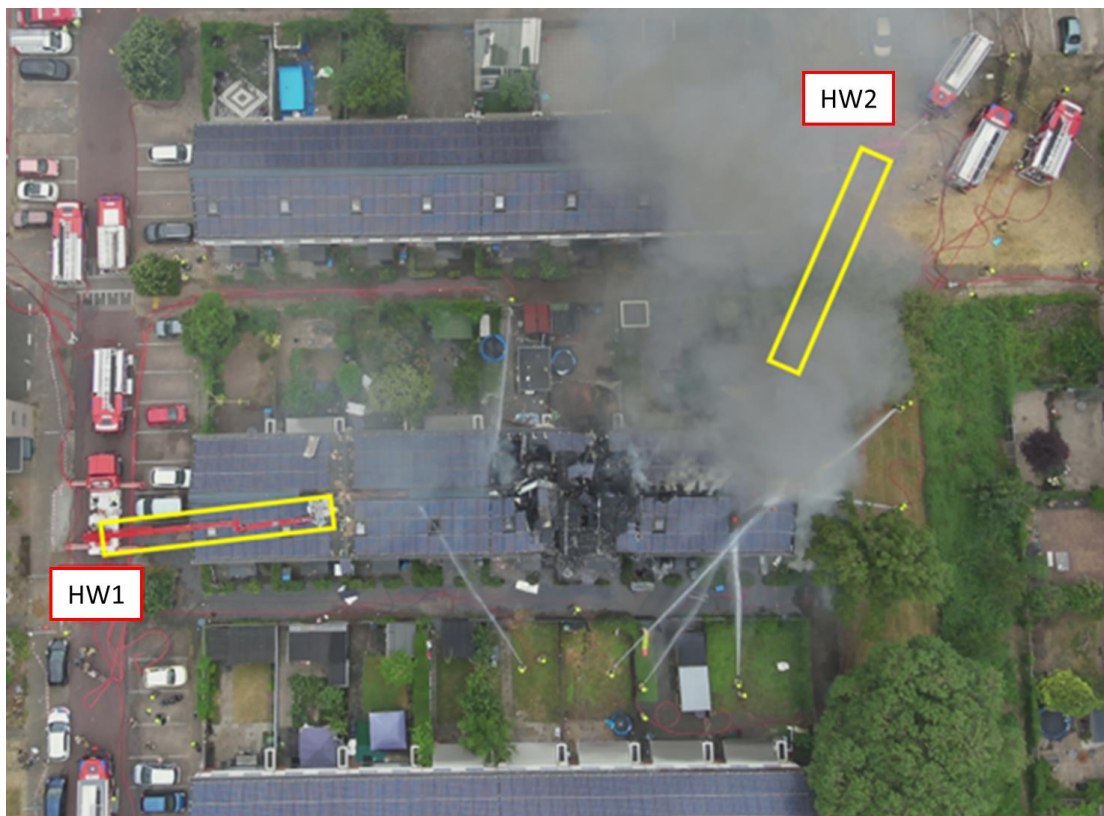
Er is geen opstelplaats waar vandaan een redvoertuig het dak van woning nr. 44 of de aangrenzende woningen kon bereiken. Vanuit een ander deel van de Van Kinsbergenstraat kon een hoogwerker net het dak van woning nr. 38 bereiken om daar werkzaamheden te verrichten. Deze opstelplaats bevindt zich hemelsbreed ruim 30 meter van woning nr. 44. De tweede hoogwerker is opgesteld op een grasveld aan de andere zijde van de straat op een afstand van ruim 40 meter hemelsbreed van woning nr. 44. Vanuit deze positie kon het dak niet worden bereikt om er werkzaamheden op te verrichten. Het redvoertuig had na afloop problemen om weg te komen over het grasveld. In figuur 57 is de definitieve opstelplaats van de hoogwerkers en de beperkte inzetdiepte weergegeven.

Figuur 57 Bereikbaarheid met hoogwerkers

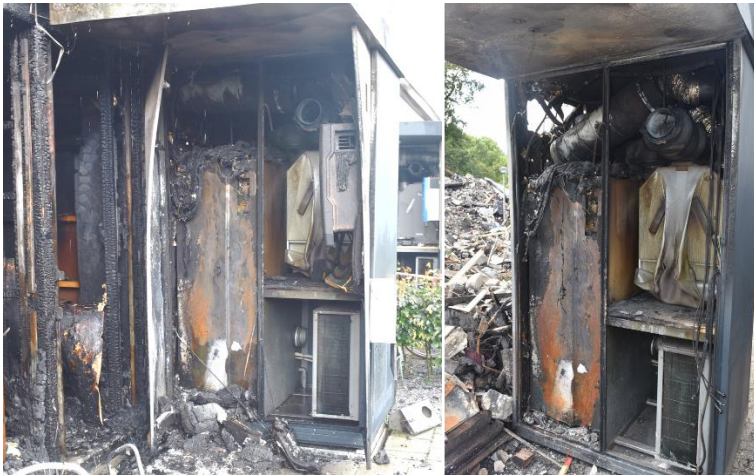
Door team brandonderzoek is samen met een expertisebureau namens een van de verzekeraars de energiemodule onderzocht. Op basis van dit onderzoek is vastgesteld dat de brand niet in de energiemodule is ontstaan.

Figuur 59 Links: energiemodule aan woning nr. 44 vast, rechts: de veiliggestelde energiemodule

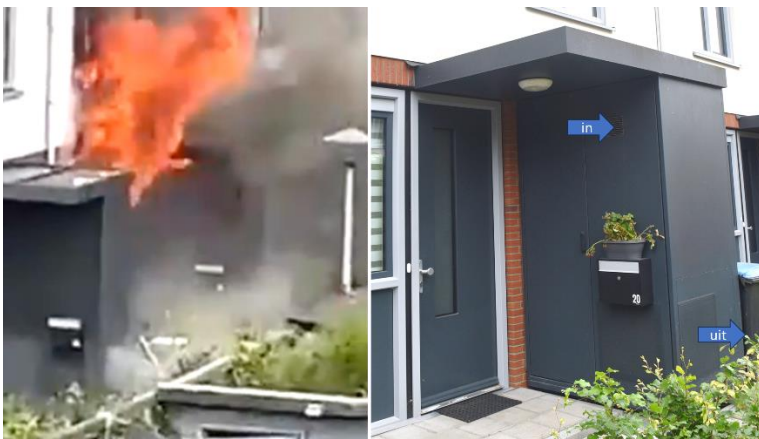
In de energiemodule zit het aan- en afvoerpunt van lucht waarmee de woning mechanisch wordt geventileerd. In figuur 60 is de positie van deze punten in de energiemodule weergegeven. Zoals in figuur 61 is weergegeven, zit het afzuigpunt nabij het plafond van de keuken. Lucht en rook zijn naar dit punt toegezogen en onder bij de energiemodule naar buiten geblazen. Vermoedelijk hebben personen rook gezien die uit de energiemodule kwam zoals in figuur 60 zichtbaar is. De rook bleef nabij de grond hangen, omdat er onvoldoende energie (temperatuur) over was om op te kunnen stijgen. Na uitval van de stroom binnen de woning kan er ook rook door drukverschillen via de ventilatiekanalen naar buiten zijn gestroomd. Tot slot hebben meerdere personen aangegeven dat er alleen vlammen zichtbaar waren uit het keukenraam en er geen vlammen uit de energiemodule naar buiten kwamen. Op basis van het technisch onderzoek en de bovenstaande analyse is de energiemodule uitgesloten als ontstaansgebied.

Figuur 60 Beeld uitslaande brand om 11:51 met rook uit energiemodule en foto van energiemodule met in- en uitstroomopening van het ventilatiesysteem. Bron: Omwonende

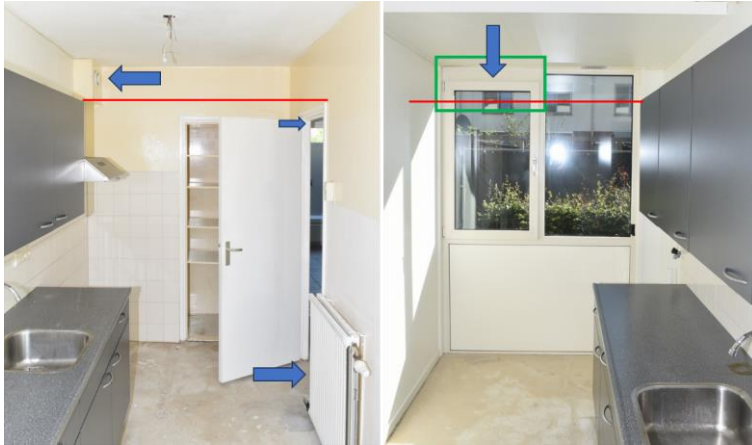
Figuur 61 Locaties uitstroomopeningen ten opzichte van elkaar

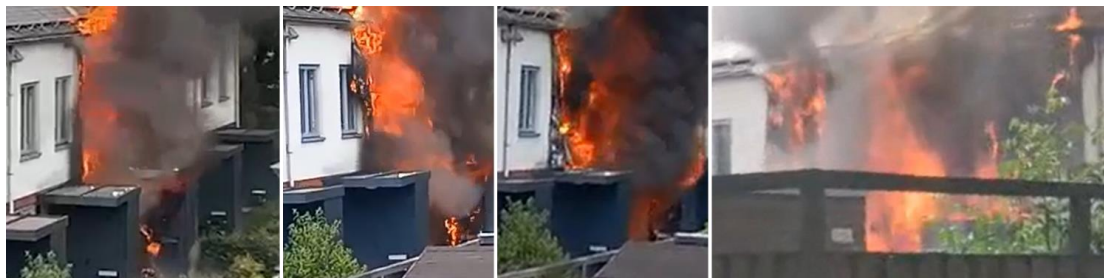
Op de beelden in figuur 62 is zichtbaar dat de brand zich in ongeveer 5 minuten via de gevel heeft uitgebreid naar de gevelconstructie rondom het eerste raam op de eerste verdieping van woning 42. Er vindt geen branddoorslag naar de binnenzijde van woning nr. 42 plaats, omdat het te openen deel van het kunststof raamkozijn gesloten is en er triple glas in zit. Branddoorslag naar binnen toe via de buitenzijde van de gevel is voorkomen door de inzet van de brandweer.

In figuur 62 is zichtbaar dat de buitenste laag, het stucwerk, loskomt als de PS-isolatie wegbrandt en omkruilt. Dit zorgt ervoor dat de PS-isolatie bloot komt te liggen en nog meer kan gaan bijdragen aan de brand. De branduitbreiding op de plaats van de steenstrips staat niet op beeld.

Figuur 62 Brandontwikkeling via de buitengevel naar woning nr. 42. Bron: Omwonende
