Brandonderzoek Van Kinsbergenstraat Arnhem

18 juni 2023

Versie: definitief 13 september 2023

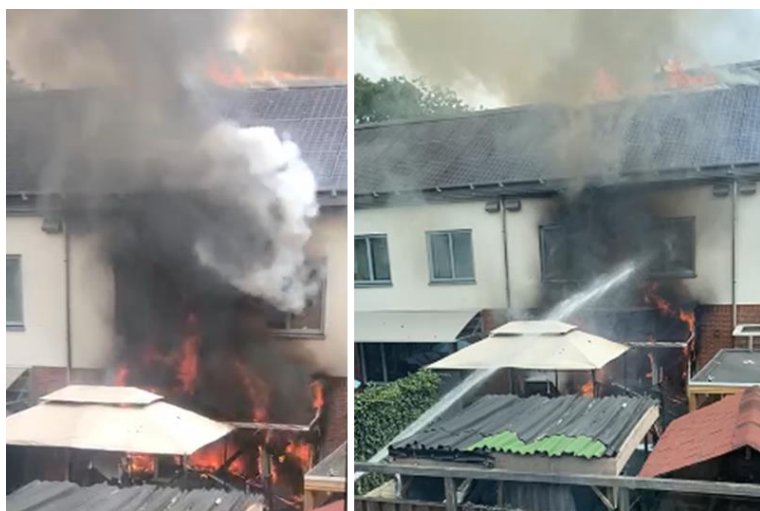
Als de eerste brandweereenheid ter plaatse komt, is er aan de achterzijde van de woning alleen op de begane grond sprake van een uitslaande brand. Zie figuur 63. De uitslaande vlammen zijn aan de achterzijde minder groot dan ze aan de voorzijde van de woning waren. In tegenstelling tot de voorzijde, raakt de buitengevel achter minder snel bij de brand betrokken. Met de straal HD die wordt ingezet wordt in eerste instantie verdere branduitbreiding via de gevel voorkomen.

Figuur 63 Links: 11:58, achtergevel Rechts 12:??, inzet straal HD door het ploeglid 120. Bron: Omwonende

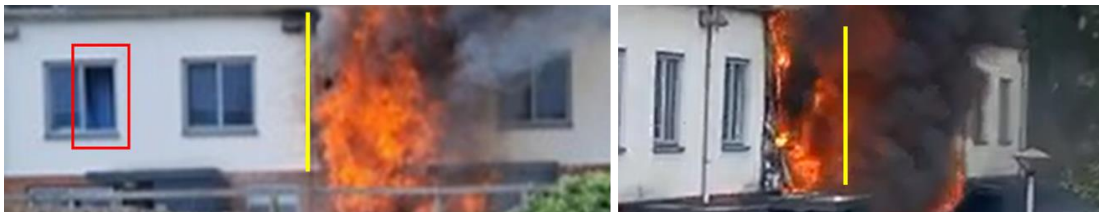
Figuur 65 Eén raam bij woning nr. 42 staat deels open. In het geel de woningscheiding. Bron: Omwonende

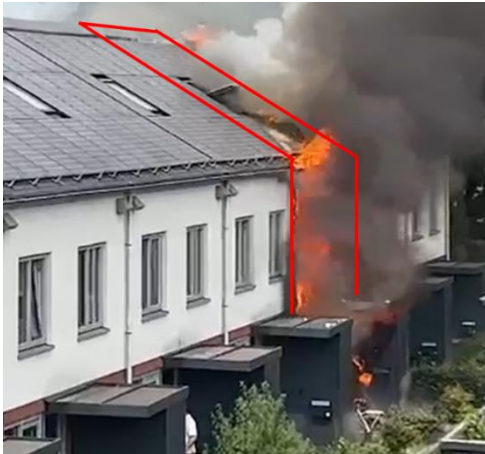
De brand heeft zich via de voorgevel uitgebreid naar het dak. Als de vlammen de dakgoot bereiken, krullen ze eromheen. Door vlamcontact komt de EPDM-dakbedekking tot ontbranding. De vlammen komen ook onder de zonnepanelen terecht. Door de positie van de zonnepanelen ten opzichte van het dak, op circa 60 mm afstand, ontstaat er een zogenaamd schoorsteeneffect. De vlammen worden door de panelen afgebogen. De energie van de brand kan niet vrij wegstromen door de aanwezigheid van de zonnepanelen. Ook de spaanplaat onder de EPDM-dakbedekking raakt bij de brand betrokken. De energiestroom die tussen het dak en de zonnepanelen door naar de nok toeloopt, versnelt de opwarming van het dakvlak en daardoor de branduitbreiding over het dak heen. Als de vlammen aan de bovenzijde onder de zonnepanelen uitkomen, slaan ze onder en tegen de metalen afdekking van de nok. Hierdoor begint de houten constructie in de nok van woning nr. 44 en nr. 46 te branden. Vijf minuten na de eerste 112-melding heeft het vuur, mede door de wind van 3-5 meter per seconde de nok van woning nr. 44 en nr. 46 al bereikt. Zie figuur 66.

Figuur 66 11:56, Branduitbreiding naar de nok van woning nr. 46. Woning nr. 44 is met rood aangegeven. Bron: Omwonende

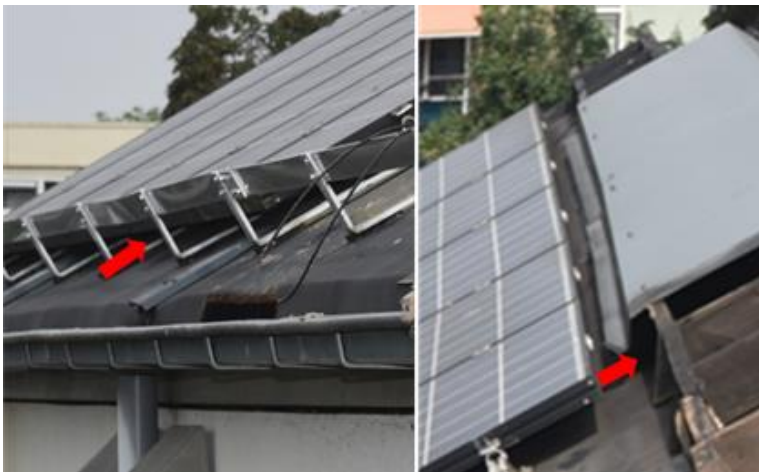
Figuur 67 Route van vlammen onder zonnepanelen naar nok van het dak

Door de aanwezigheid van zonnepanelen op het dak kan de brand van de dakconstructie onder de zonnepanelen niet of nauwelijks worden bestreden.

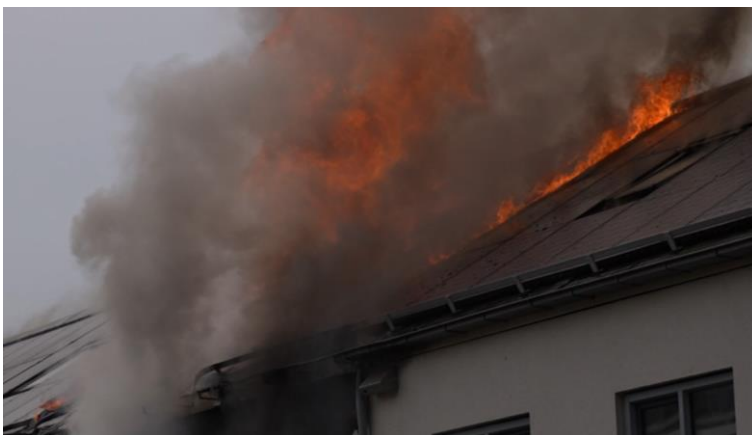
Horizontale branduitbreiding over het dakvlak

Figuur 69 12:12, Bepaalde branduitbreiding onder de zonnepanelen langs in zijwaartse richting. Bron: Heitinkmedia

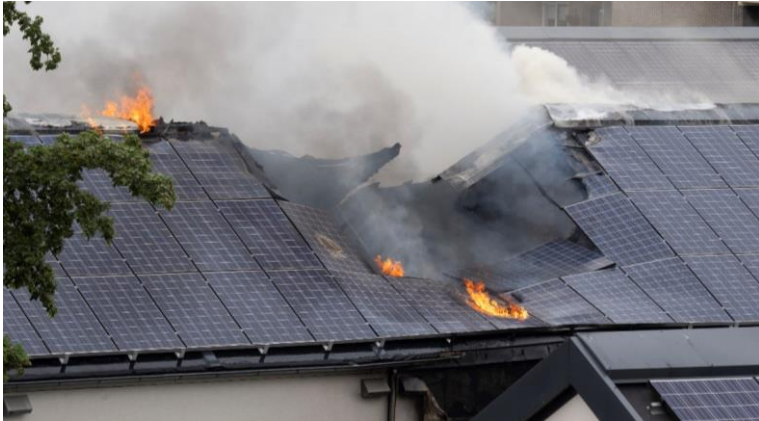
Als de vlammen onder de metalen afdekking van de nok terechtkomen, begint de brand zich in de lengterichting van de nok uit te breiden. Zie bijlage 2 voor de beschrijving van de nokconstructie. Door de metalen afdekking kunnen de energie van de brand en de rook niet vrij wegstromen en worden in zijwaartse richting 'geperst'. Om 12:16 is rook zichtbaar over de gehele lengte van de nok van de rij met woningen. Via de open ruimte aan de onderzijde van de metalen afdekking kan zuurstof naar de brand toe stromen. Ter plaatse van de woningscheidende wandconstructie zit in de nok van het dak geen onderbreking die de brand tegen kan houden. Om 13:51 staat vrijwel de gehele nok van woning nr. 46 in brand, en om 14:40 ook die van nr. 48. De brand in de nok kan niet met

bluswater worden bereikt door de metalen afdekkap. Bij woning nr. 38 worden deze platen verwijderd en kan bluswater de houten constructie van de nok bereiken en verdere branduitbreiding via dit traject beperken. Zie figuur 70 en 71.

Figuur 70 Branduitbreiding via de nokconstructie naar woning nr. 46 (links) en woning nr. 42 (rechts). Bron: Heitinkmedia/Gelrenieuws.nl

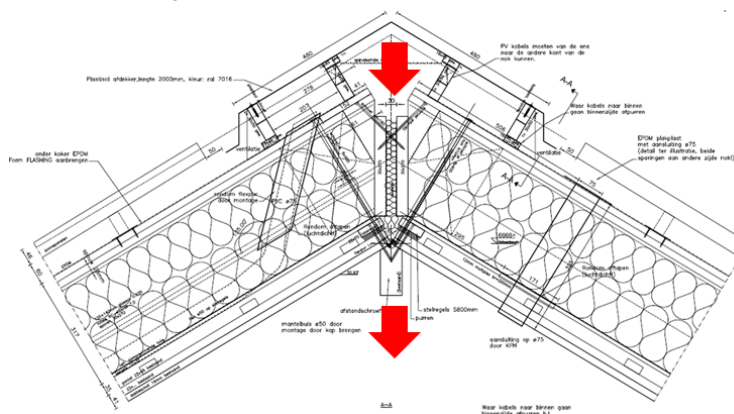
De brand heeft zich buiten het bereik van de brandweer langs het hout van de nokconstructie en de houten dakelementen naar de binnenzijde van de zolder kunnen uitbreiden. In figuur 72 is dit traject weergegeven. Ook de

spouw tussen de spaanplaat van de dakelementen en de isolatie van glaswol kan zuurstof hebben aangevoerd. In bijlage 2 is beschreven dat er openingen zichtbaar zijn in het dakbeschot, ook ter plaatse van de nok. Via deze openingen kan vanuit de zolder zuurstof stromen naar de locaties waar het in de nok brandt. Dit kan de branduitbreiding naar beneden toe naar de zolder toe hebben versneld.

Figuur 72 Traject van branduitbreiding vanuit de nokconstructie naar de zolder

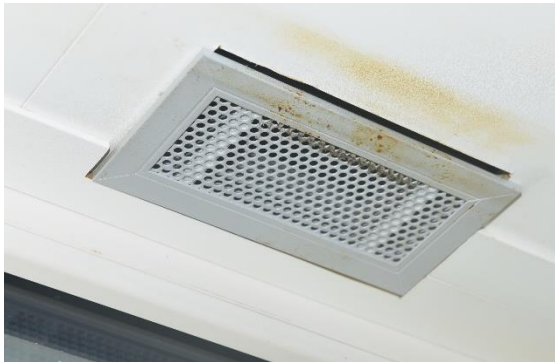
In alle verblijfsruimten op de begane grond en de eerste verdieping zit aan de bovenzijde van de aftimmering bij het raamkozijn een ventilatierooster. Zie figuur 74 voor het rooster in de keuken van een woning die niet door de brand verloren is gegaan. Achter dit rooster zit het ventilatiekanaal dat dient voor de luchttoevoer. De brand is hoogstwaarschijnlijk vanuit de keuken langs het ventilatierooster de spouw ingegaan. De spouw is bij het raamkozijn afgetimmerd met MDF-beplating. Als deze beplating ter plaatse van het ventilatiekanaal wegbrandt, wordt de opening groter.

Figuur 74 Ventilatierooster in omtimmering van het raamkozijn

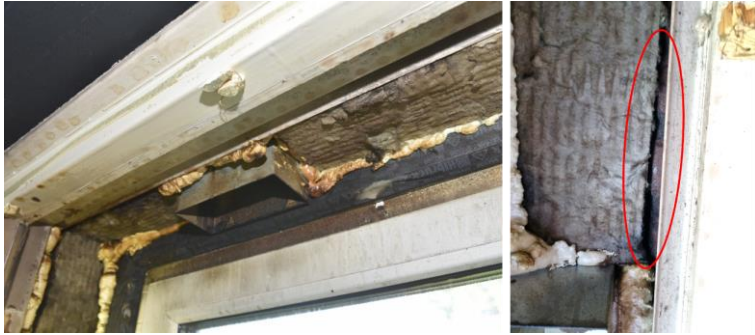
Rondom het raamkozijn is de spouw tussen de oude gevelconstructie en de nieuw geplaatste gevelconstructie dichtgezet met stroken steenwol. Het doel hiervan was om branduitbreiding vanuit de woning naar de open spouw te voorkomen, en andersom.

Figuur 75 Spouw die is dichtgezet met steenwol ter plaatse van een raam op de eerste verdieping

Op diverse plaatsen zit er ruimte tussen de steenwol en de constructieonderdelen waar dit tussen is geklemd. Dit zijn locaties waar in eerste instantie rook-, maar later ook branduitbreiding, heeft kunnen plaatsvinden naar de spouw.

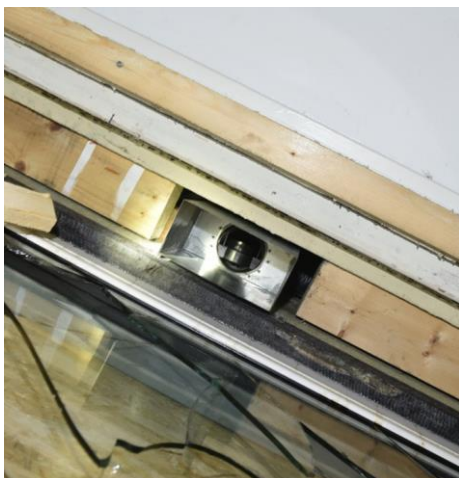
In woning nr. 40 is de constructie ter plaatse van de keuken opengemaakt. Er is geen steenwolisolatie aanwezig aan de bovenzijde van het kozijn. De spouw wordt daar grotendeels afgesloten door de houten balken waarmee de oude en nieuwe gevel aan elkaar bevestigd zijn. Deze sluiten de spouw grotendeels af. Ter plaatse van de doorvoer van het ventilatiekanaal is er echter een open verbinding aanwezig. Zie figuur 77.

Figuur 77 Open ruimte langs ventilatiekanaal

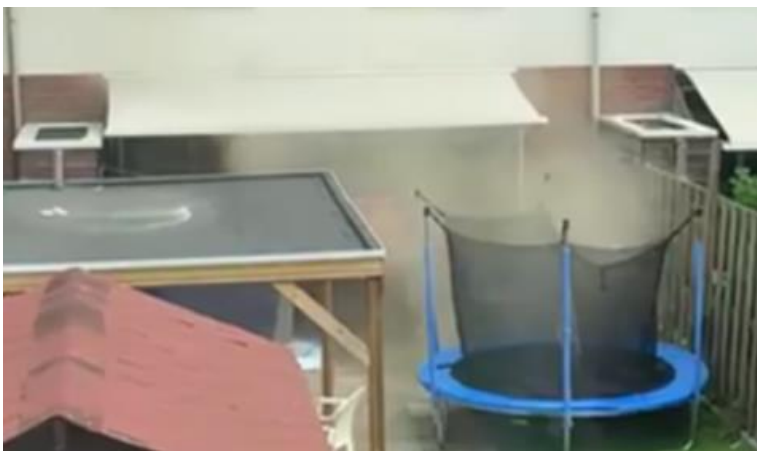
Op de videobeelden die gemaakt zijn vanaf de achterzijde van de woning is zichtbaar dat er op de begane grond rook hangt bij de achtergevel van woning nr. 42. Zie figuur 79. De blusploeg heeft omstreeks 12:03 aan de binnenzijde van deze woning waargenomen dat er aan de onderzijde van raamkozijn ter plaatse van de aftimmering gelige rook de woning inkwam. Mogelijk is de rook die buiten te zien is het gevolg van het openen van de voordeur door de brandweer. Bij zowel woning nr. 42 als woning nr. 46 is zowel op de begane grond, de eerste verdieping als op de zolder enige vorm van rook waargenomen.

Figuur 79 Kort na 12:03: rook aan de achterzijde van woning 42. Bron: Omwonende

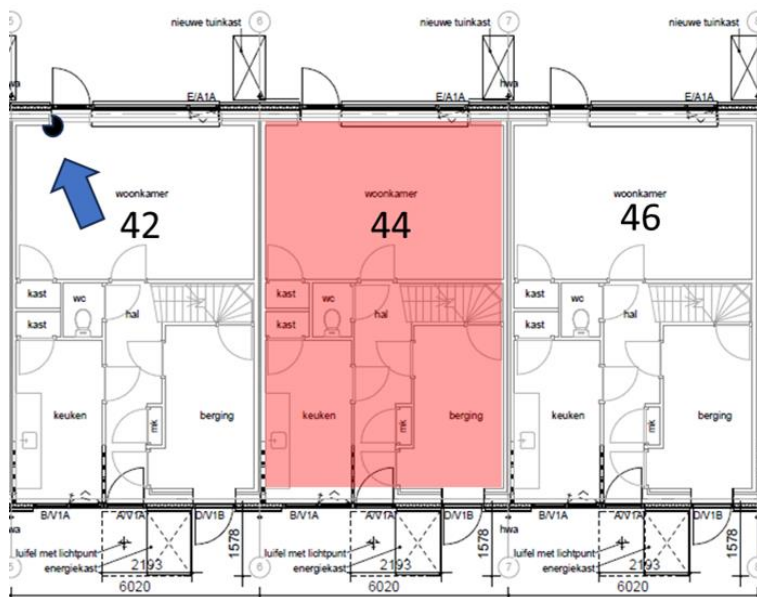
De blusploeg die kort na het ter plaatse komen in woning nr.42 is geweest, heeft waargenomen dat op de vloerbedekking, nabij de achterdeur ter plaatse van de spouw van de achtergevel aan de zijde van woning nr. 40, een kleine halve cirkel zichtbaar was die gestold leek te zijn, zwart gekleurd was en rookte. In figuur 81 is de locatie daarvan weergegeven. Er zijn bij woning nr. 42 en nr. 46 tijdens de momenten dat er ploegen binnen zijn geweest geen vlammen waargenomen bij de aansluiting tussen het kozijn en de spouwconstructie. Woning nr. 42 is volledig gesloopt, waardoor het niet meer mogelijk is de oorzaak van de zwarte halve cirkel te onderzoeken. Een mogelijke verklaring is dat er gesmolten PS-isolatie langs de bovenzijde van het raamkozijn naar beneden is gelopen. Gesmolten PS-isolatie is zwart van kleur, stolt als het afkoelt en kan uitdampen.

Figuur 81 Locatie van zwarte cirkel in woning nr. 42

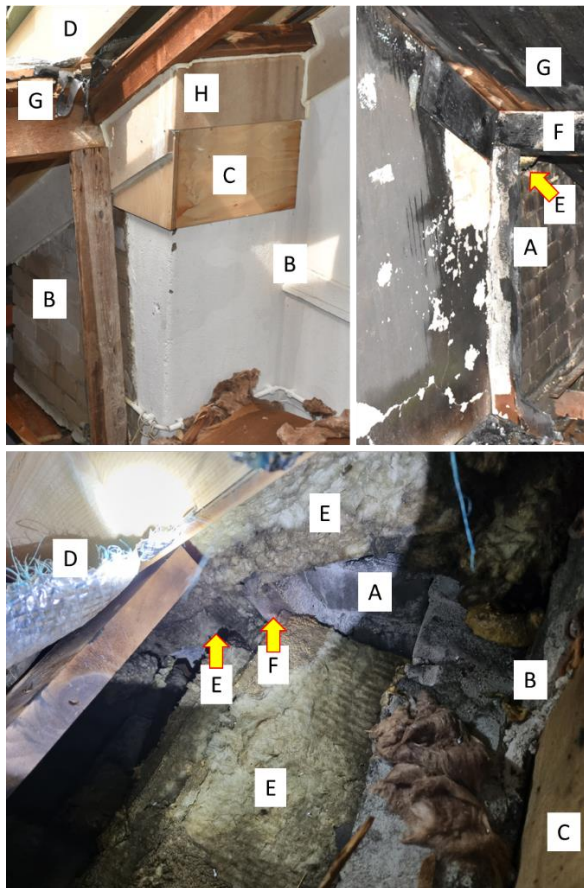
Ter plaatse van het schoorsteenkanaal zit tussen de woningen een scheidingsconstructie die niet de benodigde wdbdo heeft, zoals beschreven is bijlage 2. Er zit op een deel van het traject waar de brand zich kan uitbreiden geen wandconstructie van metselwerk tussen beide woningen. Op andere punten zit enkelsteens metselwerk in plaats van dubbelsteens met een luchtsouw zoals bij de rest van de wandconstructie. De uitvoering van de woningscheidende wandconstructie is op deze locatie anders dan elders. Zie figuur 84.

Figuur 84 Scheidingsconstructie ter plaatse van het schoorsteenkanaal bij woning nr. 38

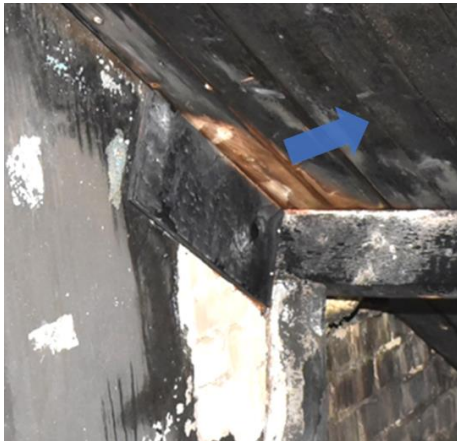
Bij woning nr. 38 en 40 is een klein deel van dakbeschot aan de zijde van woning nr. 40 niet verbrand. Zie figuur 85. Dat is een indicatie dat lucht met een zodanige snelheid de woning in is gezogen dat vlamuitbreiding op deze locatie niet mogelijk is geweest. Het hout rondom is wel door het vuur aangetast en deels verkoold. Dit wijst erop dat er een open verbinding is geweest ter plaatse van het schoorsteenkanaal aan de andere zijde van de wand. Als er een overdruk is ontstaan door de brand op de zolder kan via dit traject de stroming in de andere richting hebben plaatsgevonden, met branduitbreiding tot gevolg. Dit kan ook verklaren waarom er door een blusploeg zwarte rook is waargenomen in woning nr. 42 en dat bij het openen van de dakconstructie van woning nr. 40 er

direct veel rook de zolder op stroomt. Zie figuur 85 voor een voorbeeld van de wandconstructie aan de zijde van de woningscheidende wand waar het schoorsteenkanaal niet zit. In bijlage 2 is beschreven dat de uitvoering van de constructie ter plaatse van het schoorsteenkanaal per woning kan verschillen. Zoals in paragraaf 2.5 is beschreven, is er een opening aanwezig aan de bovenzijde van de gordingen van de dakconstructie. Hierdoor is er een open verbinding naar de spouw tussen de beide woningen. Rook kan zich via dit traject hebben verplaatst.

Figuur 85 Locatie van aanvoer lucht en de lokale beperkte aantasting

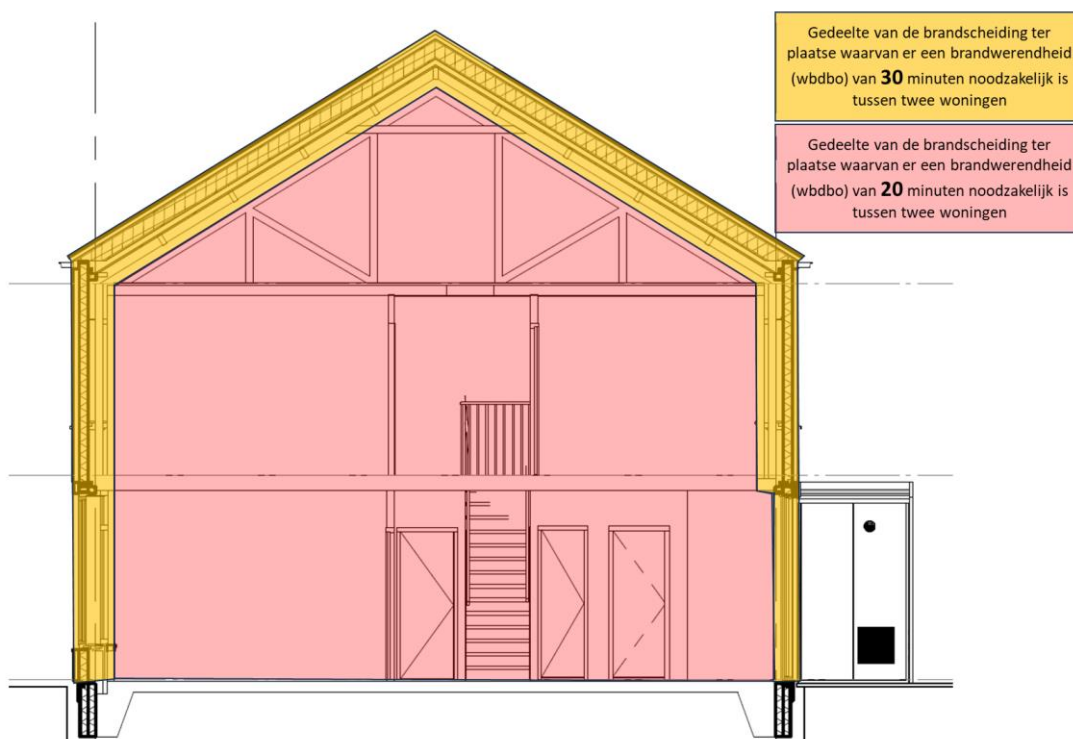
In de omgevingsvergunning bouw staat geen informatie over de brandpreventieve voorzieningen van de woningen. Op basis van het 'Plan van aanpak terugloopactie brandveiligheid' van Dura Vermeer met daarin de rapporten van Nieman Raadgevende Ingenieurs (NRI) en de aantreffen brandpreventieve voorzieningen bij de woningen zoals beschreven in hoofdstuk 2, kan het volgende geconcludeerd worden: in de voorbereiding (onder andere in de werkdetails) en tijdens de uitvoering van de verbouwing is het uitgangspunt gehanteerd dat die gedeelten van de brandcompartimentering die gedeeltelijk vernieuwd, veranderd en/of vergroot worden, zodanig uitgevoerd moeten zijn dat met de aangepaste onderdelen tussen twee woningen een wdbdo van tenminste 30 minuten wordt gerealiseerd. Voor onderdelen van de brandwerende scheidingsconstructie die niet worden gewijzigd geldt een brandwerendheid van 20 minuten⁶ overeenkomstig NEN 6068. In figuur 91 is een doorsnede van een woning weergegeven waarin met kleur is aangegeven voor welk gedeelte van de woningscheidende wand (de scheiding tussen twee brandcompartimenten) welke eis geldt voor de brandwerendheid (wdbdo).

Figuur 91 Doorsnede met in kleur de wdbdo-eis die voor het gedeelte van de scheidingsconstructie geldt

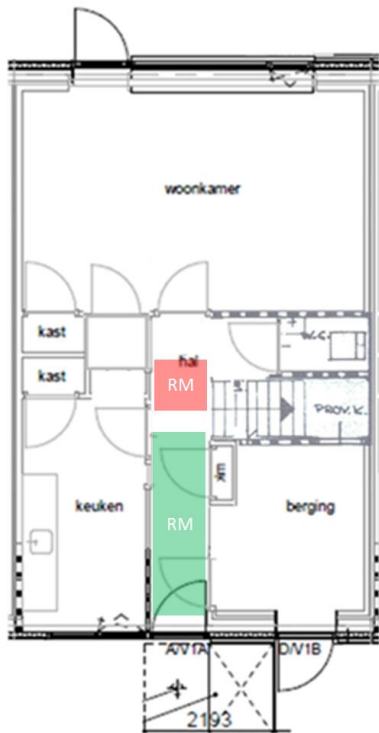
In artikel 6.21 lid 6 staat dat er op elke bouwlaag met een verblijfsruimte een rookmelder moet zijn geplaatst tussen de uitgang van een verblijfsruimte en de uitgang van de woning. Op de begane grond wordt niet aan deze eis voldaan. De rookmelder is geplaatst tegen het plafond van de hal tussen de keukendeur en de woonkamerdeur. De rookmelder had geplaatst moeten zijn tussen de uitgang van de keuken (een verblijfsruimte) en de voordeur van de woning. In figuur 92 is in rood aangegeven waar de rookmelder is aangebracht in de woning en in groen het gebied waar deze eigenlijk geplaatst had moeten worden. Naar verwachting heeft dit geen invloed gehad op het scenario dat zich binnen de woning heeft afgespeeld. Zelfs als de rookmelder recht tegenover de keukendeur zou zijn geplaatst, zou er geen garantie zijn dat deze veel eerder door de rook zou worden geactiveerd. De rook kan immers ook langs de rookmelder stromen. De rookmelder had binnen het hele groene gebied mogen worden geplaatst.

Figuur 92 Correcte (groen) en niet correcte (rood) locatie van de rookmelders

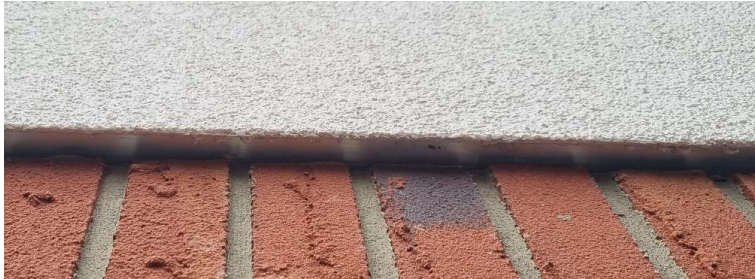
Figuur 92b Profiel van metaal bij overgang steenstrips naar stucwerk

Ter plaatse van de overgang van het gevelelement van de begane grond naar het gevelelement van de eerste verdieping zit een metalen strip die direct tegen de PS-isolatie aan zit. Zie figuur 93b. Op basis van artikel 2.70 lid 1 valt dit binnen de toegestane 5 % van de totale oppervlakte waarop de eis van de brandklasse niet van toepassing is. Het metaal kan ervoor zorgen dat de energie van de brand sneller het PS bereikt dan bijvoorbeeld een stuclaag van 4 mm. De metalen strip heeft echter geen bepalende rol gespeeld bij de branduitbreiding via de gevelconstructie. Tijdens het incident is de gevel aan meer energie blootgesteld dan de hoeveelheid energie waarmee de brandklasse van de gevelconstructie is bepaald. De gevelconstructie zelf heeft ondanks het nagenoeg volledig voldoen aan de gestelde eis een grote bijdrage geleverd aan de branduitbreiding, zowel in horizontale als verticale richting. De uitvoering van een gevel waarvoor een brandklasse geldt, voldoet in de praktijk bijna nooit volledig aan de uitvoering van de constructie zoals deze getest is om de brandklasse te bepalen.

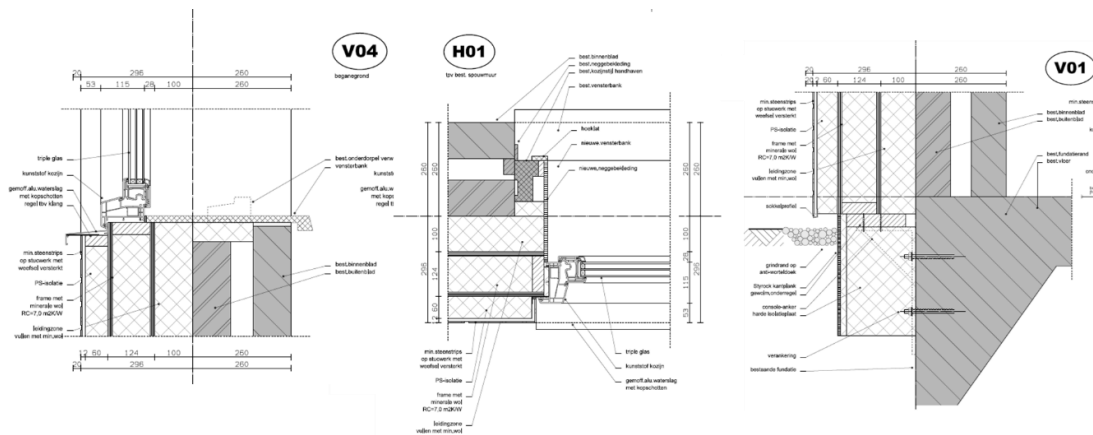
- Op de tekeningen waarop de plattegronden van de woningen staan weergegeven (TA202 & TA212 Beltman Architecten, 23-04-2015), staat een mechanisch ventilatiesysteem ingetekend op de zolder. Dit systeem bevindt zich in de gerealiseerde situatie in energiemodule die tegen de voorgevel is geplaatst.
- Op de details uit het detailboekje d.d. 23-04-2015 kenmerk 84300 van Beltman Architecten, is aangegeven dat de spouw die ontstaat tussen de nieuwe gevel en de bestaande gevel en gebruikt wordt als leidingzone, opgevuld is met minerale wol. Daarbij staat de tekst 'leidingzone vullen met min.wol'. Zie figuur 93. Er zit bij de details alleen maar PS-isolatie aan de buitenzijde van de gevel. Het frame daarachter

is opgebouwd uit een plaatmateriaal met daartussen een minerale wol. In de praktijk is daar ook PS-isolatie toegepast. De ruimte tussen de nieuwe schil en de bestaande schil is bij de details volledig opgevuld met minerale wol. De soort minerale wol wordt niet vermeld.

Figuur 93 Geveldetails van de aanvraag omgevingsvergunning. Bron: Detailboekje 15-4-2015 Bultman Architecten

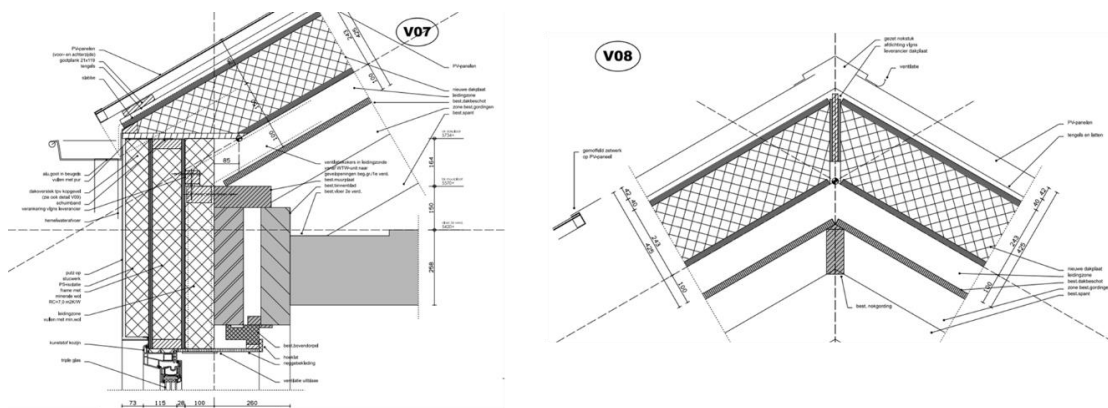
- De details van dakconstructie en de aansluiting van het dak op de gevel uit de omgevingsvergunning komen niet overeen met de daadwerkelijke gerealiseerde situatie. Zie figuur 94. In het detailboekje staan geen details van de uitvoering van de nieuwe gevel en dakconstructie ter plaatse van de woningscheidende wanden.

Figuur 94 Details van de dakconstructie uit de aanvraag omgevingsvergunning. Bron: Detailboekje 15-4-2015 Bultman Architecten

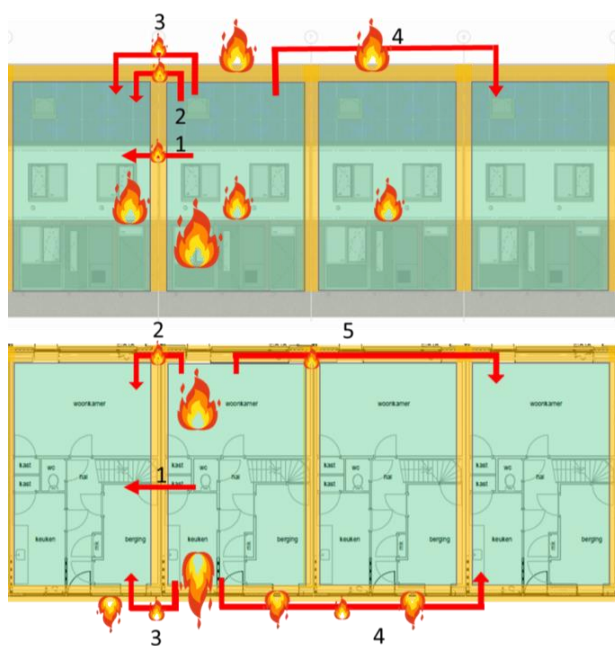
- Aan de branduitbreidingstrajecten via de gevel- en dakconstructie worden in de huidige bouwregelgeving geen eisen gesteld, zolang de brand binnen de tijdsduur van de geldende wdbbo-eis vanuit een ruimte in het brandcompartiment niet via branddoorslag of brandoverslag terecht komt in een ruimte van een ander brandcompartiment. Op basis van de prestatie-eisen uit het Bouwbesluit 2012 is het wel toegestaan dat een uitslaande brand zich vanuit een ruimte in de woning via de gevel- en dakconstructie uitbreidt tot het gehele huizenblok, zolang de brand maar niet in een van de ruimtes van een van de andere woningen in dat huizenblok terecht komt. In de onderstaande figuur zijn deze branduitbreidingstrajecten weergegeven in een vooraanzicht en de horizontale doornede van enkele woningen. Zoals zichtbaar is, kan branddoorslag ook plaatsvinden naar een woning die niet direct grenst aan de woning waarin de brand is ontstaan. Door de nieuwe schil die over een bestaand woningblok heen is gezet, is een situatie ontstaan die hier extra gevoelig voor is.

Figuur 95 Mogelijke trajecten van branduitbreiding

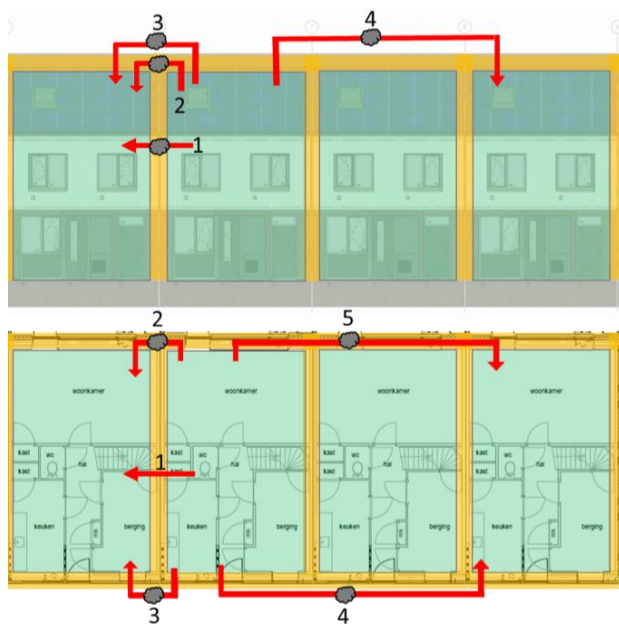
- De brandveiligheidsvoorschriften uit het Bouwbesluit 2012 die van toepassing waren op het moment dat de nieuwe buitenschil is gebouwd, stellen alleen indirecte voorschriften voor het beperken van rookverspreiding, namelijk via de het criterium E Vlamdichtheid. Er gelden geen eisen die de verspreiding van koude rook beperken of voorkomen tussen verschillende (sub)brandcompartimenten. Door het luchtdicht bouwen zijn er minder uitstroopeningen waarlangs overdruk veroorzaakt door een brand naar buiten kan. Dit kan de mate waarin er rookverspreiding plaatsvindt naar de andere woningen vergroten, omdat de woningen onderling niet luchtdicht zijn. In de onderstaande figuur zijn deze rookverspreidingstrajecten weergegeven in een vooraanzicht en de horizontale doornede van enkele woningen.

Figuur 96 Mogelijke trajecten van rookverspreiding

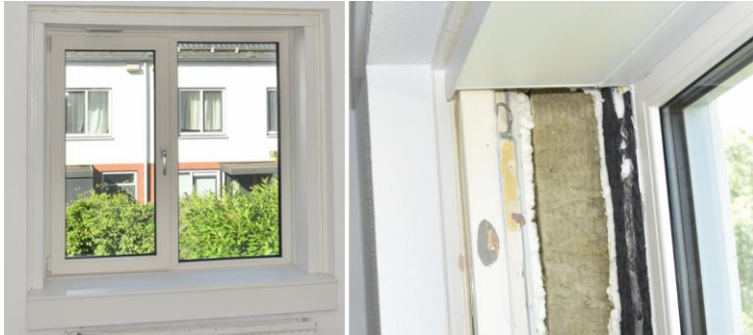
In de voor- en achtergevel zitten kunststof kozijnen met triple-glas. De voordeur is van hout, net als het kozijn van het zolderraam. Bij alle ramen is er tripleglas toegepast. De spouw is afgetimmerd met een MDF-beplating. Zie figuur 98.

Figuur 98 Raamconstructie met en zonder spouwaftimmering

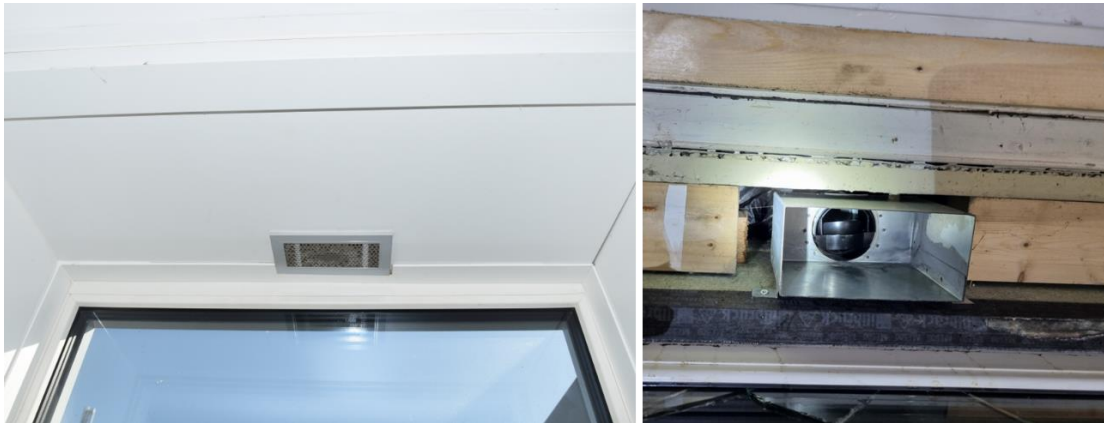
Aan de bovenzijde van de afwerking zit een ventilatierooster waarop het ventilatiekanaal is aangesloten. Via dit ventilatiekanaal wordt lucht de kamer in geblazen. Rondom het kozijn is de spouw dichtgezet met steenwolisolatie. Bij het keukenraam zit hout ter plaatse van de bovendorpel. In de steenwol en in het hout zit een opening voor het ventilatiekanaal. Zie figuur 99. Uit de rapporten van NRI blijkt dat de spouw rondom de kozijnen ook dicht is gezet met steenwol om branduitbreiding richting de spouw en branduitbreiding vanuit de spouw te voorkomen.

Figuur 99 Ventilatierooster aan de bovenzijde in de aftimmering

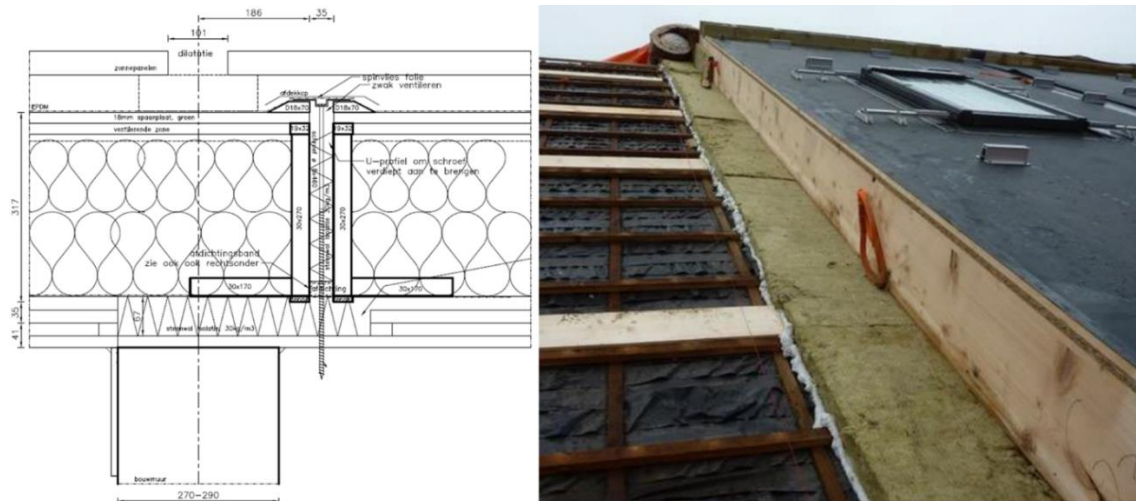
In figuur 102 staan het detail van de dakconstructie ter plaatse van de woningscheidende wand en een foto gemaakt van de dakconstructie tijdens de montage weergegeven. In de notitie Beoordeling brandveiligheid van NRI (kenmerk N141127AD.001.001/6969 d.d. 6 februari 2017) staat dat de panlatten zijn verwijderd op de locatie waar de steenwol is geplaatst. De aansluiting tussen het dakbeschot, de gordingen en de woningscheidende

wandconstructie is aan één zijde van de wandconstructie dichtgezet met een plaat Promatect die op de wand is geschroefd, waarbij de naden zijn dicht gekit met een brandwerende kit. Zoals in figuur 102 zichtbaar is, ligt de aansluiting van twee dakelementen net naast de woningscheidende wandconstructie. Er is bij een van de woningen waargenomen dat er toch een houten balk, tussen de steenwolisolatie en het dakelement, over de woningscheidende wand heen loopt.

Figuur 102 Dakdetail Emergo 30-10-2015, brandwerende plaat bij wandconstructie is aanvullend ingetekend en foto Notitie NRI 23-11-2015

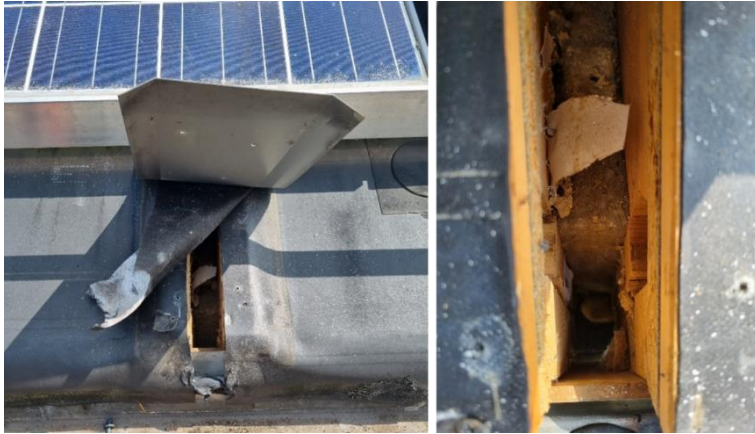
In figuur 104 is de aansluiting zichtbaar ter hoogte van de dakgoot. Ter plaatse van de dakgoot is de kopse kant van het dakelement niet opgevuld met isolatie. Dit gedeelte zit niet boven een woningscheidende wand. In de sporen van beide dakelementen zit een opening. Op deze locatie staan de dakelementen van twee aangrenzende woningen met elkaar in open verbinding.

Figuur 104 Aansluiting van twee dakelementen ter plaatse van de dakgoot

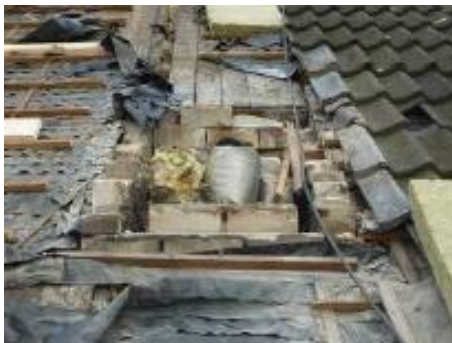
Voordat de nieuwe dakelementen zijn geplaatst, is het gedeelte van het schoorsteenkanaal dat boven het dak uitsteekt verwijderd, zoals zichtbaar is in figuur 105. In figuur 106 wordt de opbouw van de dak- en wandconstructie ter plaatse van het schoorsteenkanaal weergegeven zoals deze bij woning nr. 38 is aangetroffen. In figuur 108 is de constructie zichtbaar ter plaatse van woning nr. 40.

Figuur 105 Verwijderde schoorsteenkanalen ter plaatse van de woningscheidende wand. Bron: Notitie Nieman, 26 januari 2017

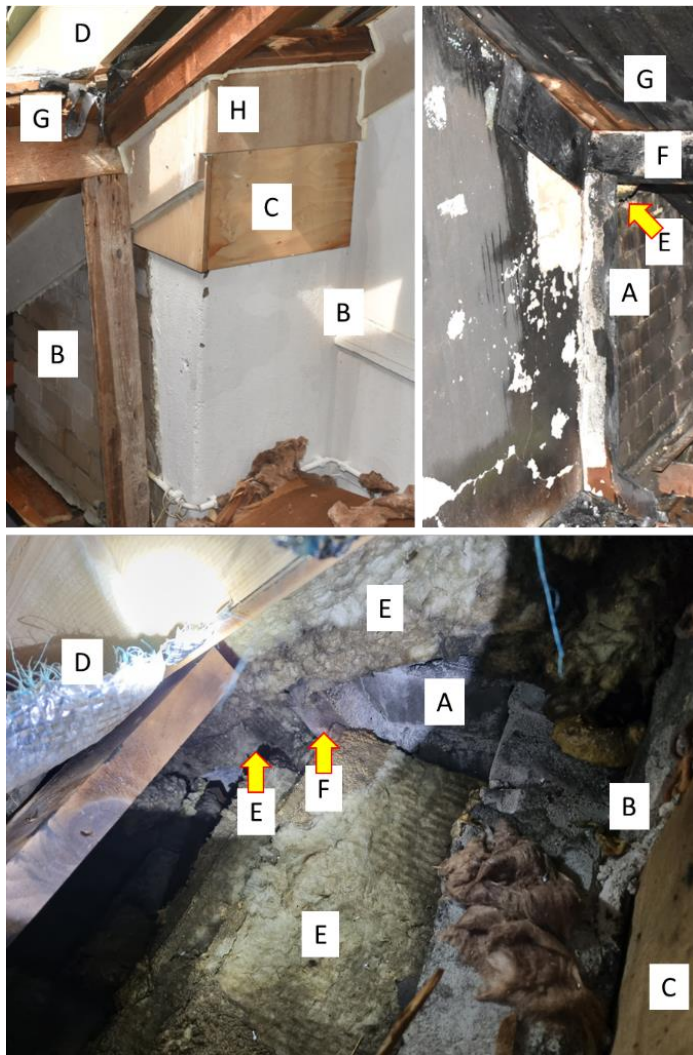
- A Metselwerk woning 1
- B Metselwerk woning 2
- C Plaat multiplex
- D Houten spoor van de prefab dakconstructie
- E Steenwol (niet gelijmd o.i.d.)
- F Houten gordingen
- G Houten dakbeschot
- H Promatect plaat geschroefd

Figuur 106 Scheidingsconstructie ter plaatse van het schoorsteenkanaal bij woning nr. 38

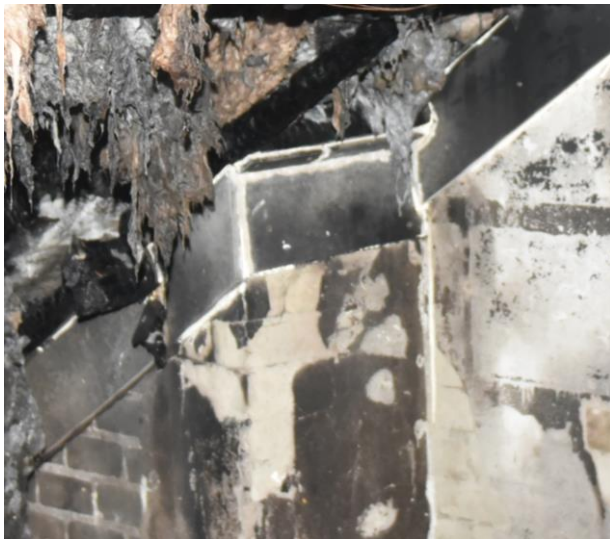
Figuur 108 Scheidingsconstructie ter plaatse van het schoorsteenkanaal bij woning nr. 40

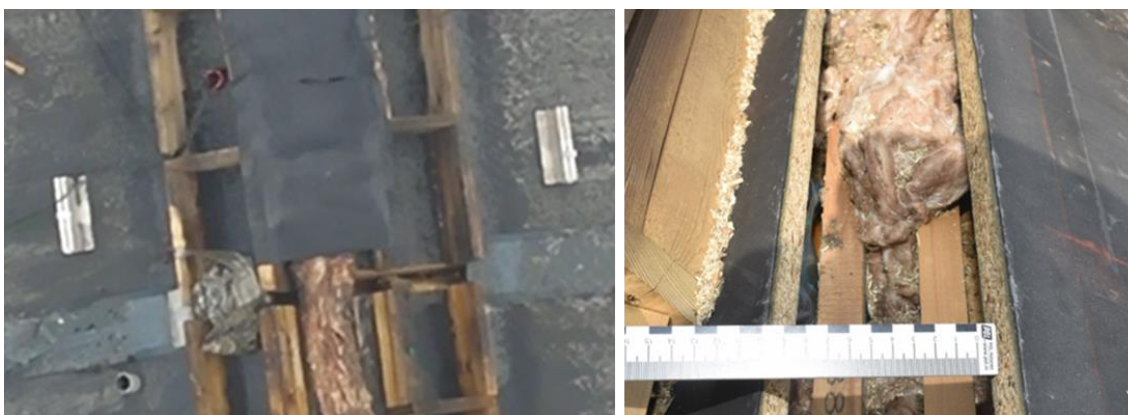
De dakelementen van de verschillende zijden van het dak liggen in de nok op circa 30 mm van elkaar af. De ruimte tussen de dakelementen is opgevuld met glaswol tot net onder de bovenzijde van elk dakelement.

Figuur 110 Foto's van aansluiting dakpanelen in de nok

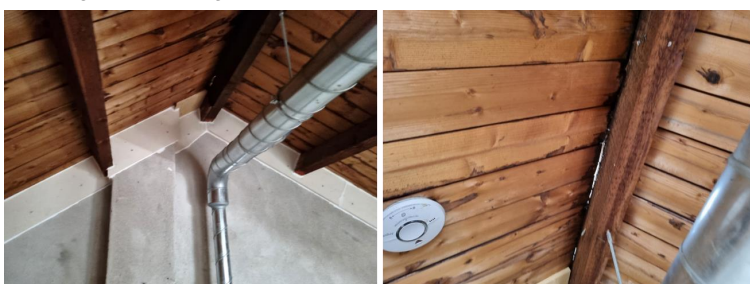
Aan de binnenzijde van de woningen is de afwerking van de dakvlakken van de zolder verschillend. Er zijn ook woningen waar door de bewoners een (slaap)kamer is gemaakt op de zolder. Het is niet van elke woning bekend hoe de afwerking was, omdat deze woningen tijdens de brand zijn gesloopt. Er is voor dit rapport besloten hier geen nader onderzoek naar te doen. Bij woning nr. 38 en nr. 40 was het dakbeschoot niet afgetimmerd. In figuur 111 is zichtbaar dat er een brandwerende plaat is aangebracht tegen de woningscheidende wand, afgewerkt met kit. Aan de bovenzijde van de nokgordingen zit ruimte tussen het dakbeschoot en de gording. Ter plaatse van de nok is zichtbaar dat er ook een opening aanwezig is tussen het dakbeschoot en de nokgording. Op meerdere plaatsen zijn openingen aanwezig in het houten dakbeschoot van het oude dak. Zie figuur 111 en 112.

Figuur 111 Nok gezien vanaf de binnenzijde van de zolder van woning nr. 38

Bij een van de woningen is geconstateerd dat er een open verbinding aanwezig is bij de nokgording. Er kan daglicht gezien worden, omdat het isolatiemateriaal tussen de nieuwe dakpanelen tijdens de brandbestrijding is verwijderd. Zie figuur 111.

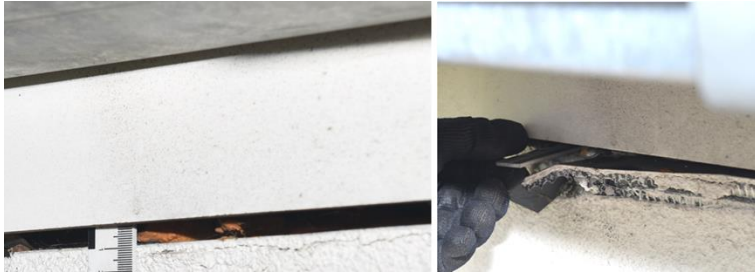
Als isolatie tussen het gevelement en het dakelement is purschuim aangebracht, dat in werkelijkheid over een minder groot oppervlak aangebracht is dan op het detail staat aangegeven. Het boeiboord sluit in tegenstelling tot het detail de naad tussen het gevelement en het dakelement niet af. Zie figuur 116. Tijdens het brandonderzoek kon bij een van de woningen waarin geen brand is geweest een liniaal van circa 30 cm zonder enige weerstand door de opening tussen het boeiboord en het gevelement gestoken worden.

Figuur 116 Opening tussen boeiboord en gevelement
