Brandontwikkeling wooncomplex Joan Muyskenweg
Zeer grote brand aan Joan Muyskenweg 4 op 3 juni 2023

2. Het incident aan de Joan Muyskenweg

3. Brandverloop en brandoorzaak

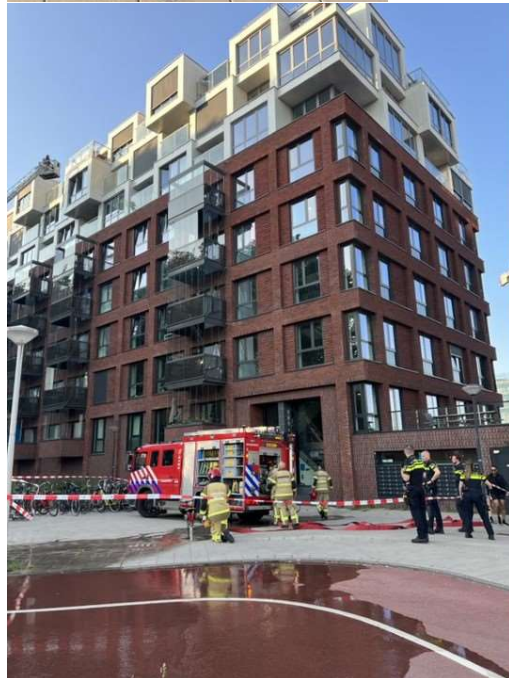
20:17

Opbouw WW voor voeden stijgleiding

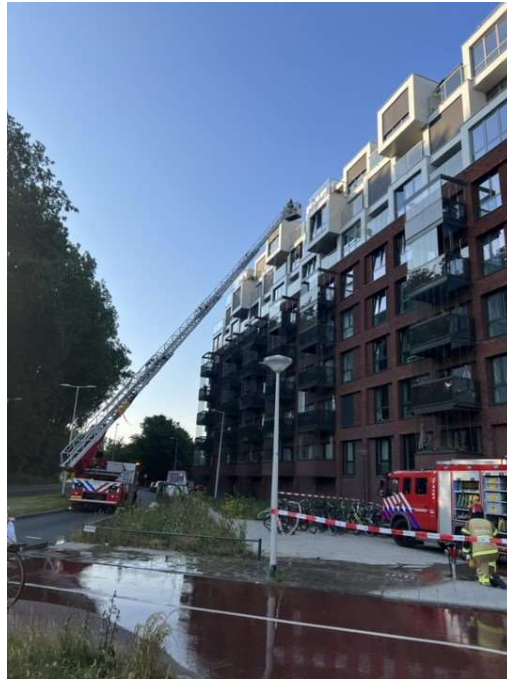
20:17

- Ladder Anton boven dak midden voor het pand
- WW voor voeden stijgleiding

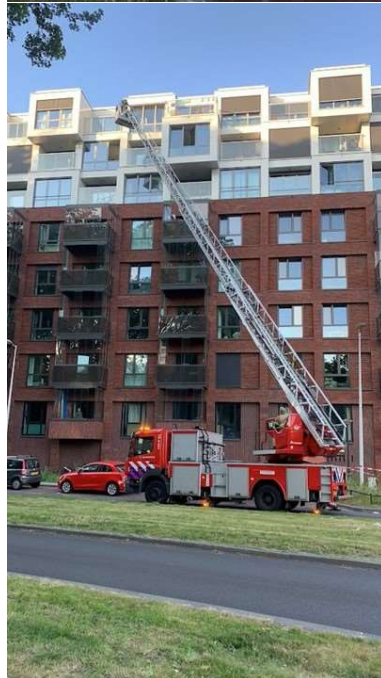
20:18

- Ladder Anton boven dak midden voor het pand

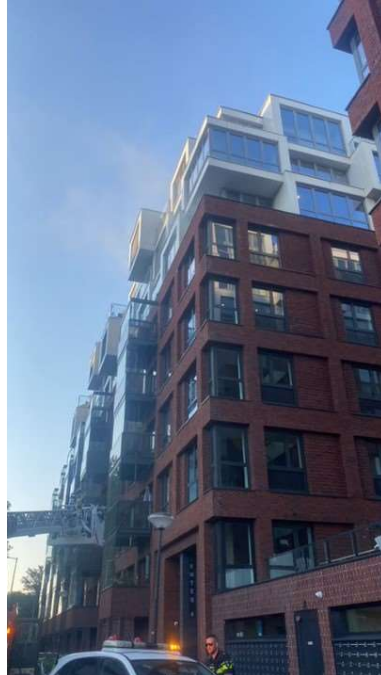
20:32

- Ladder Anton verplaatst opvoeren HD

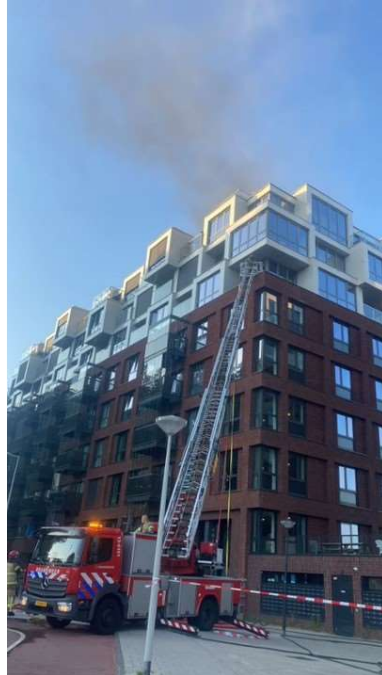
20:38

- Opvoeren HD over ladderpakket
- LD niet gevuld
- 38mm wordt opgevoerd voor binnen

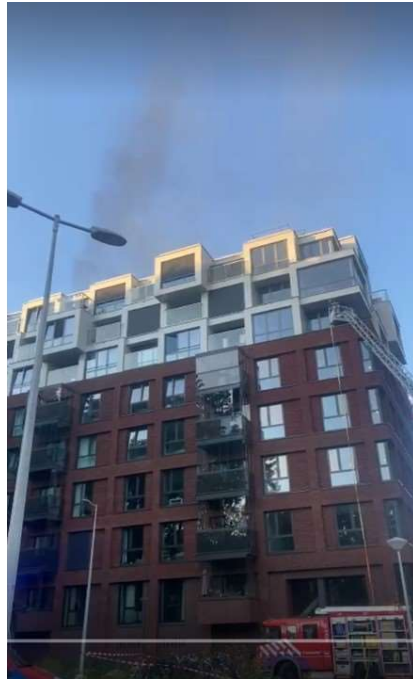
20:39

-LD niet gevuld

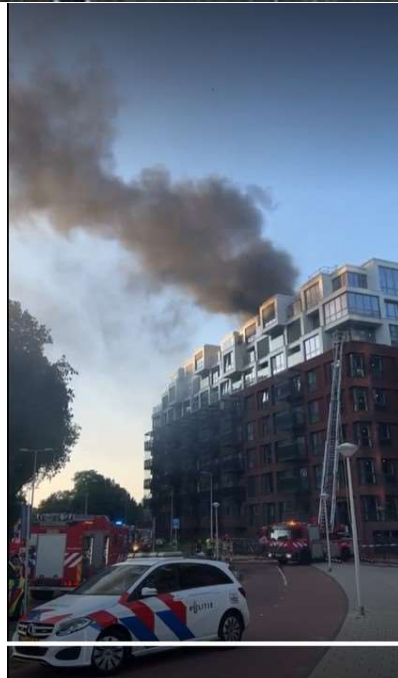
20:43

-LD gevuld en op druk

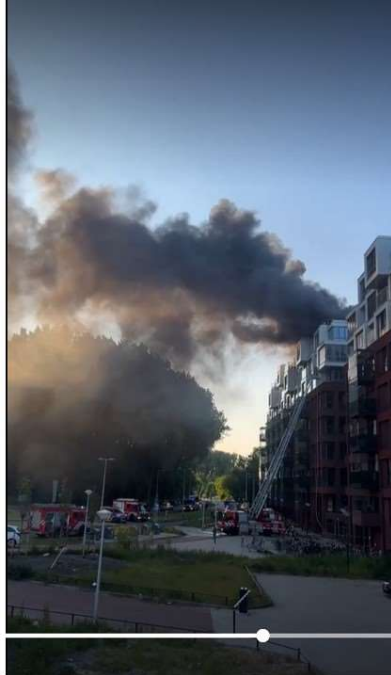
20:45

-LD gevuld

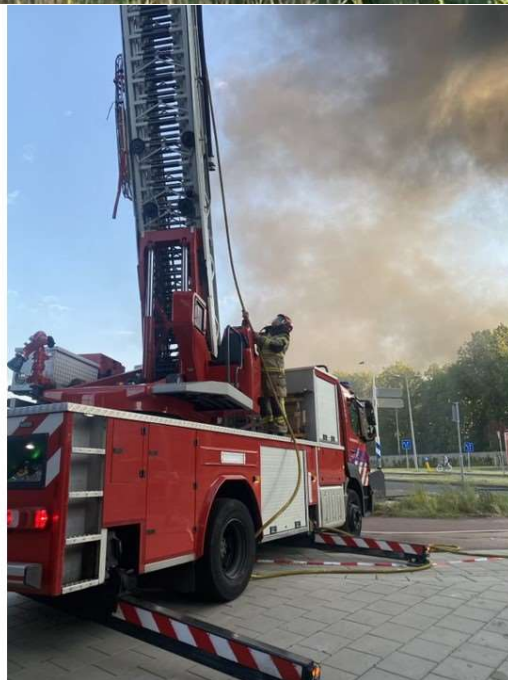
20:46

-Afhalen HD van ladderpakket

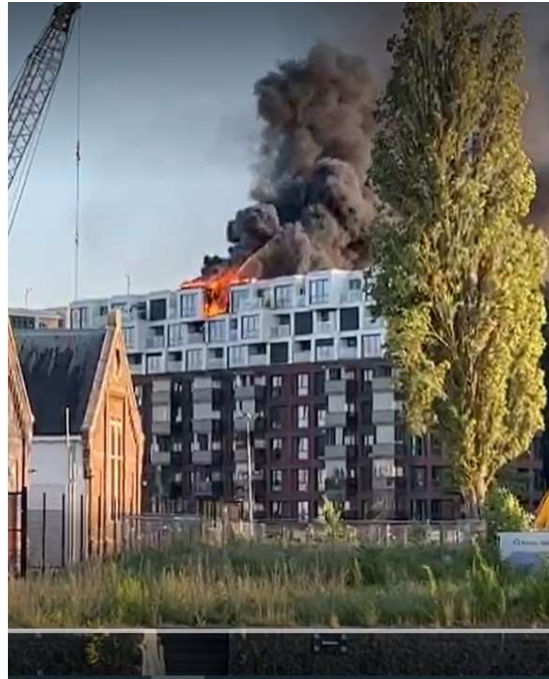
20:46

-Blussing vanaf de 7de met LD

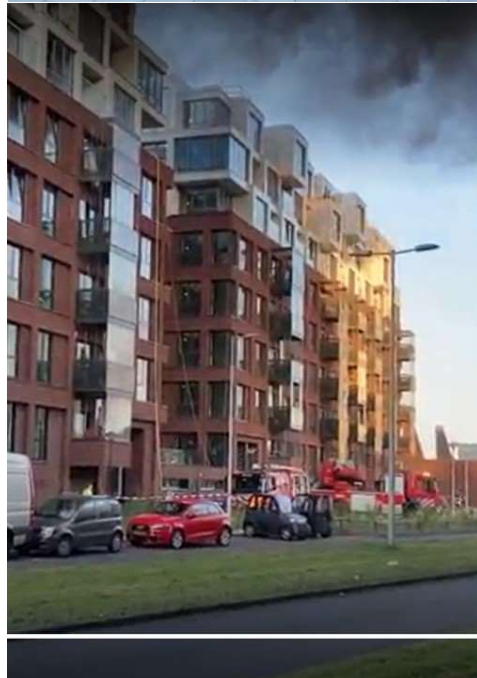
20:48

-LD en HD gevuld

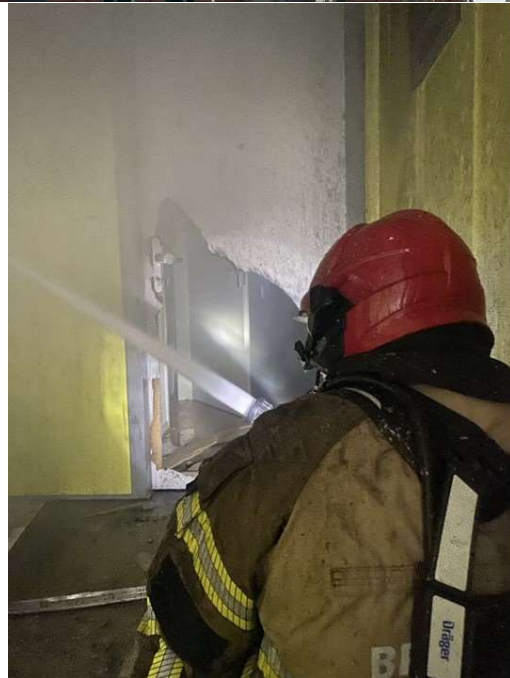
21:15

-Binnenaanval hal 8ste verdieping
